Avaliação da Taipa como Sistema Construtivo em João Câmara-RN

Edna Moura Pinto; Bianca Negreiros; Alain Henrique de Souza; Cintia Vieira.

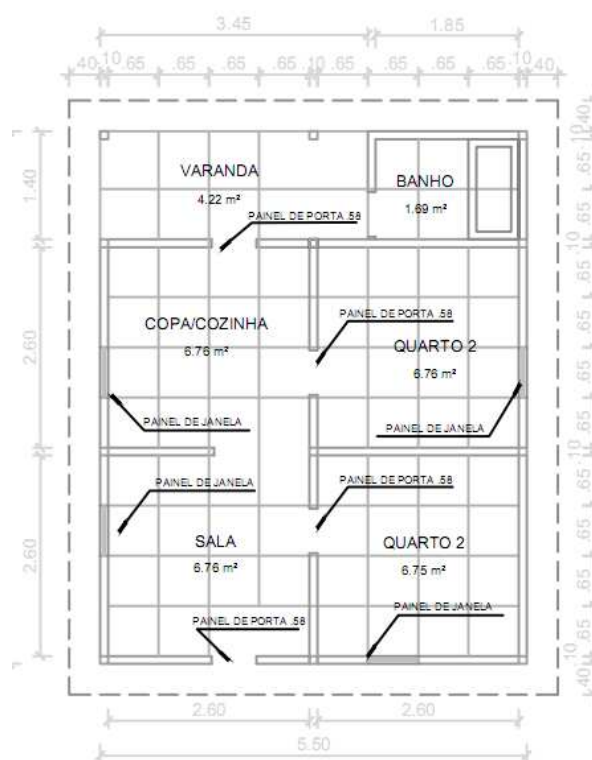
Figura 1 – Habitação base original

A unidade habitacional original era térrea, sem laje e destinada a uso unifamiliar, com planta alongada contemplando: sala, cozinha, dormitórios e banheiro.

A fundação tipo viga baldrame; cobertura com telhas cerâmica tipo colonial em duas águas, suportada por elementos estruturais de madeira, com inclinação mínima de 22%. Variações da planta original contavam com adição de um quarto, ampliação da sala e construção de uma varanda ou mudança de um dos quartos para varanda.

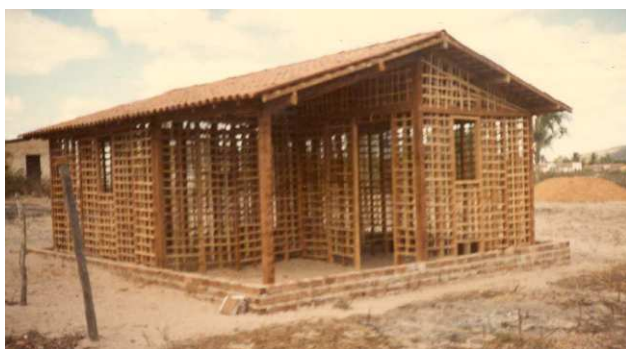
Figura 2 – Habitação com painéis e coberta prontos.

O painel de elevação em madeira utilizado foi padronizado e travado com ripas intercaladas entre si. A vedação foi executada em taipa de sopapo, ou seja, terra argilosa e estabilizador de consistência.

Posteriormente, as paredes eram rebocadas e pintadas.

Segundo Dantas, 2002, as paredes têm espessura de 0,15cm e altura de 2,45m, do início do piso ao último esteio de parede e internamente, do piso a cumeeira com altura de 3,50m. A escolha da taipa deveu-se à sua resistência, segurança, estabilidade diante de abalos sísmicos e economia.

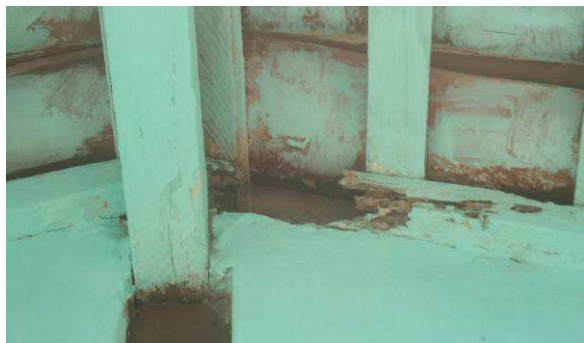
Figura 3 – Ataque de cupins em habitação na zona urbana

No entanto, as patologias enfrentadas não têm necessariamente ligação apenas com o material construtivo. Alguns aspectos que contribuem são problemas do terreno de fundação, falta de conservação e manutenção deficiente. As patologias estruturais aparecem, normalmente, sob a forma de pequenas fendas podendo, contudo, também ser devidas à ação

de agentes externos ou devidas a defeitos de natureza físico-química (AZEVEDO, 2010).

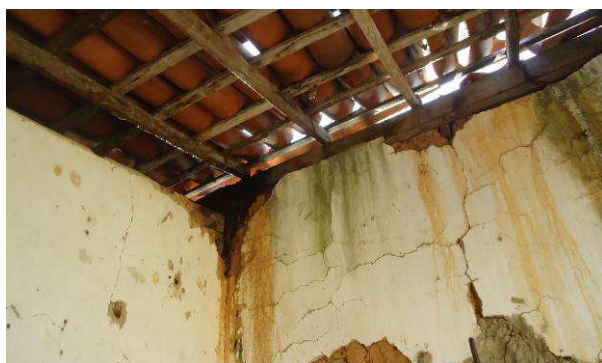
Figura 4 – Colapso e decomposição do material

Os principais problemas das habitações remanescentes são colapsos de paredes, falhas em cantos de paredes, fendas verticais, colapso de telhado e desagregação de material. As principais recomendações para benefício do comportamento estrutural recaem no cuidado com a fundação, reforço estrutural vertical e horizontal, estrutura com ligações adequadas e telhados leves, com amarração eficiente e beirais de proteção.

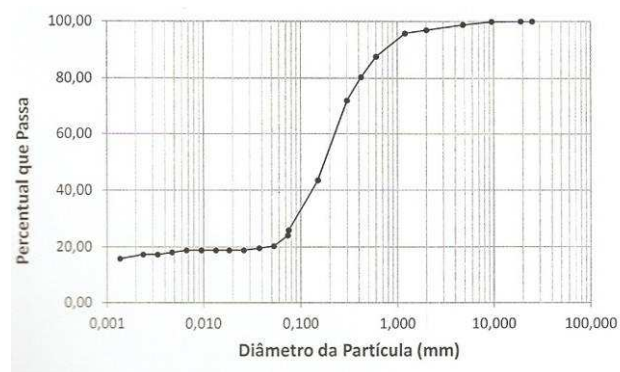
Figura 5 – Curva granulométrica amostra Virgem

A análise por peneiramento mostrou uma maior quantidade de silte e areia fina na amostra **Casa**, embora os resultados finais terem sido bastante próximos, sendo o da amostra **Virgem** 25,90% e da **Casa** de 25,55%.
