UNIVERSIDADE FEDERAL DO RIO GRANDE DO NORTE
CENTRO DE TECNOLOGIA
PROGRAMA DE PÓS-GRADUAÇÃO EM ENGENHARIA CIVIL

**ANÁLISE DA ESTABILIDADE DE FALÉSIAS NA ZONA COSTEIRA
DE BAÍA FORMOSA/RN**

Dissertação apresentada ao Programa de Pós-graduação em Engenharia Civil da Universidade Federal do Rio Grande do Norte, como requisito parcial à obtenção do título de Mestre em Engenharia Civil.

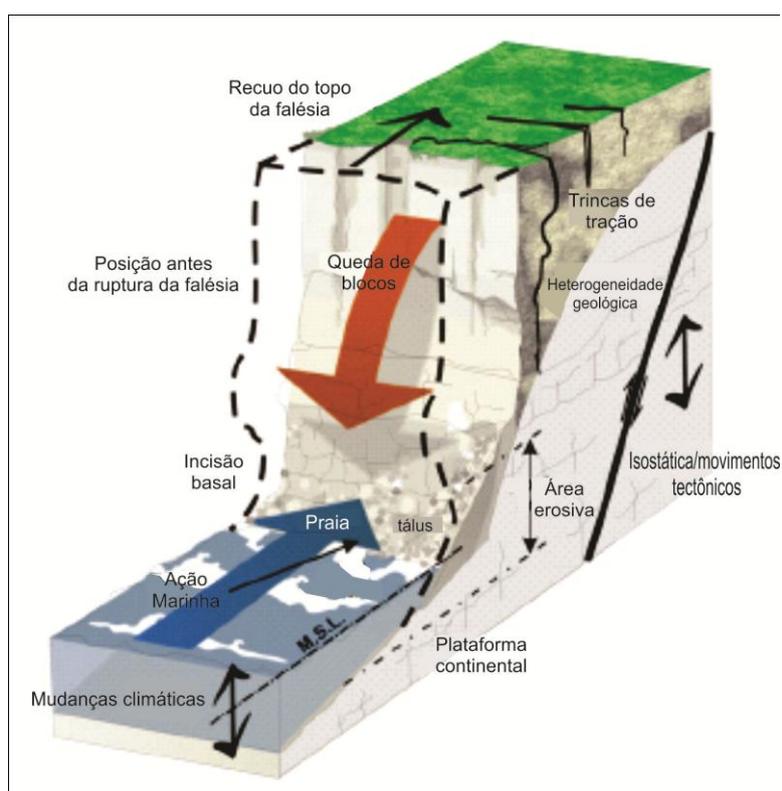
Figura 2.1 Segmento de falésia em 3D, representando os processos geomorfológicos e erosivos. Modificado de CASTEDO et al (2012)

Em linhas gerais, os processos atuantes em falésias são diversos e foram ilustrados no esquema elaborado por CASTEDO *et al.* (2012) (Figura 2.1).

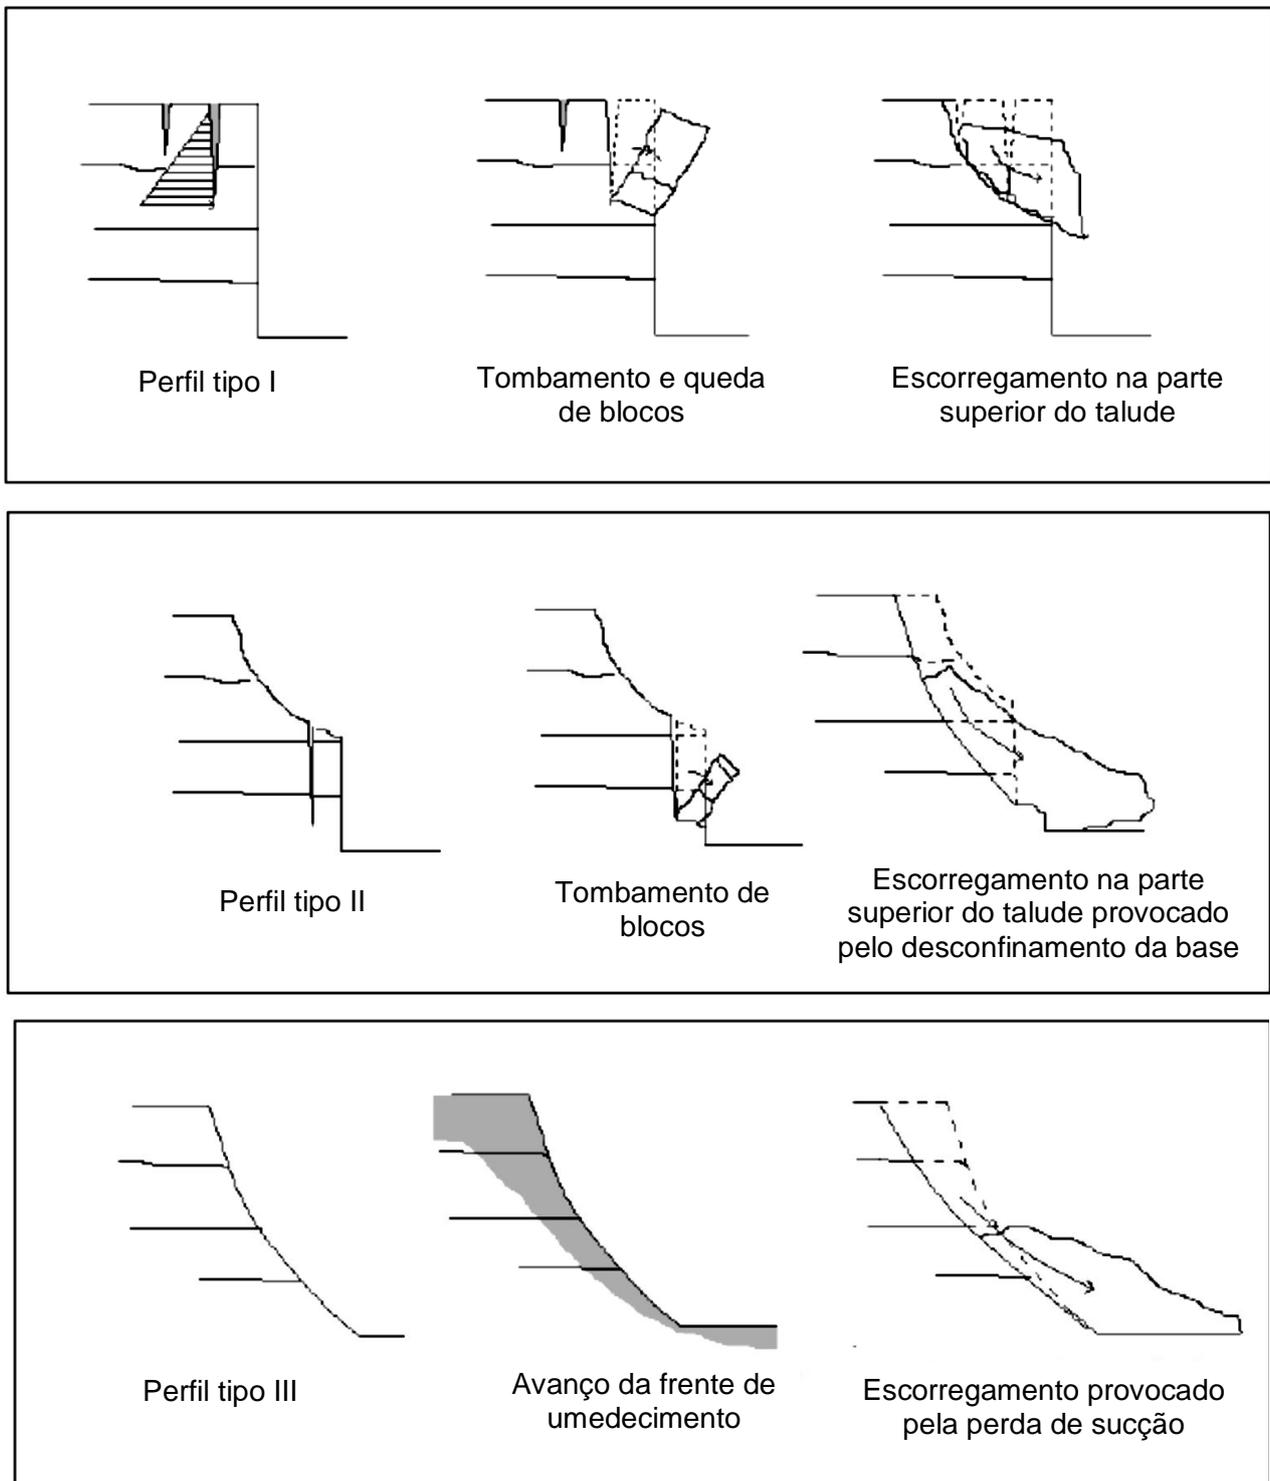
Figura 2.2 Perfis tipo de falésias na Zona Costeira de Tibau do Sul/RN. (SANTOS JR. *et al.*, 2008)

As falésias em áreas do litoral sul do Rio Grande do Norte podem ser classificadas quanto à geometria em três configurações típicas, como mostra a Figura 2.2 (SANTOS JR *et al.*, 2008). A falésia com perfil do tipo 1 possui talude vertical ao longo de toda a sua altura. A falésia com perfil tipo 2 apresenta-se com uma parte inferior vertical e uma parte superior com inclinação com a horizontal em torno de 45° a 60°. A falésia de perfil 3 apresenta talude com inclinação no pé em torno de 40° a 50° com a horizontal.

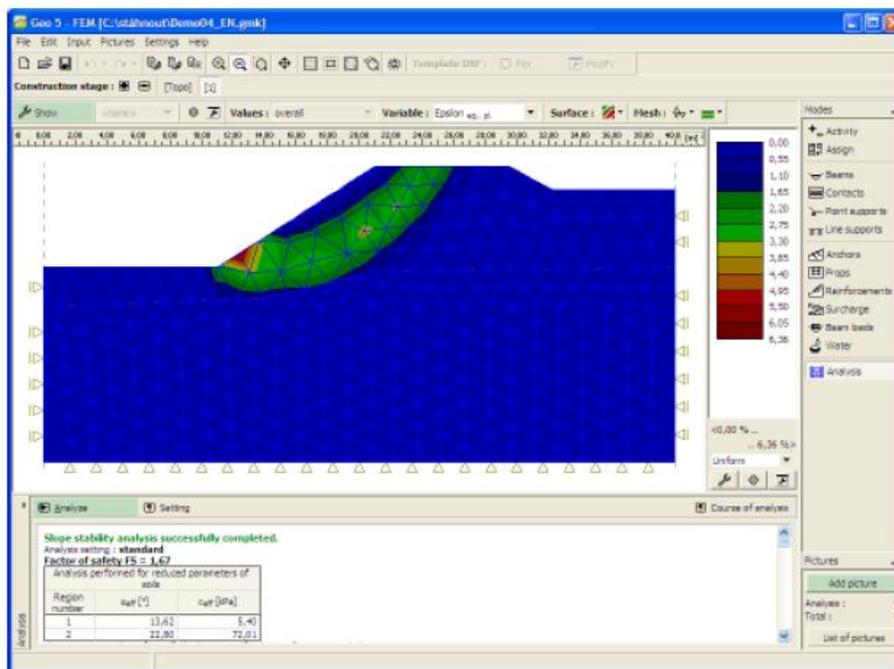
Figura 2.3 Representação dos resultados através do GEO5 - FEM. (GEO5, 2013)

Uma maneira adequada de apresentar os resultados da análise de estabilidade são os vetores de deslocamentos plotados juntamente com a deformação plástica equivalente. A deformação plástica localizada fornece a possível localização da superfície crítica de escorregamento (Figura 2.3).

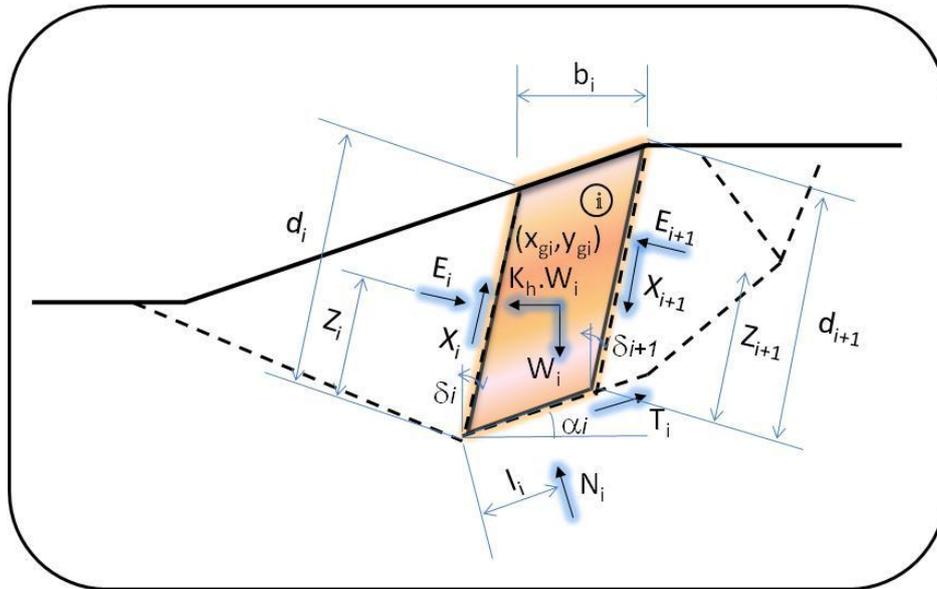
Figura 2.5 Esquema estático – Método de Sarma.

O método de Sarma está inserido na categoria dos métodos gerais de fatias baseados nos estados limites. O método se baseia no atendimento das condições de equilíbrio de forças e de momento em cada fatia. As fatias são definidas através da divisão da região acima da superfície do solo potencial de escorregamento por planos que podem ter, em geral, uma inclinação diferente. As forças que atuam individualmente nas fatias são apresentadas na Figura 2.5.

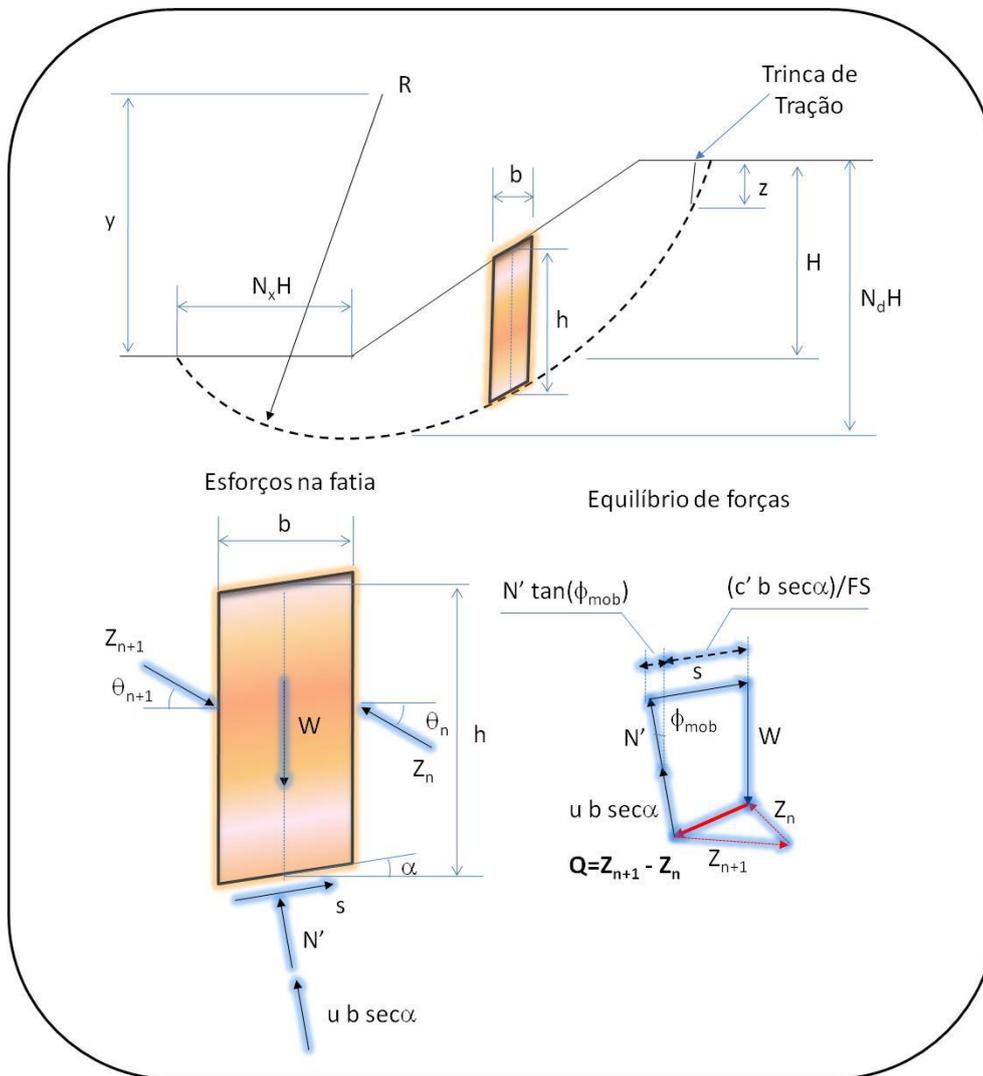
Figura 2.7 Esquema estático – Método de Spencer.

O método de Spencer é considerado rigoroso, pois se propõe a satisfazer todas as equações de equilíbrio, além de não desprezar as forças interlamelares. A Figura 2.7 descreve a geometria e os esforços atuantes na fatia.

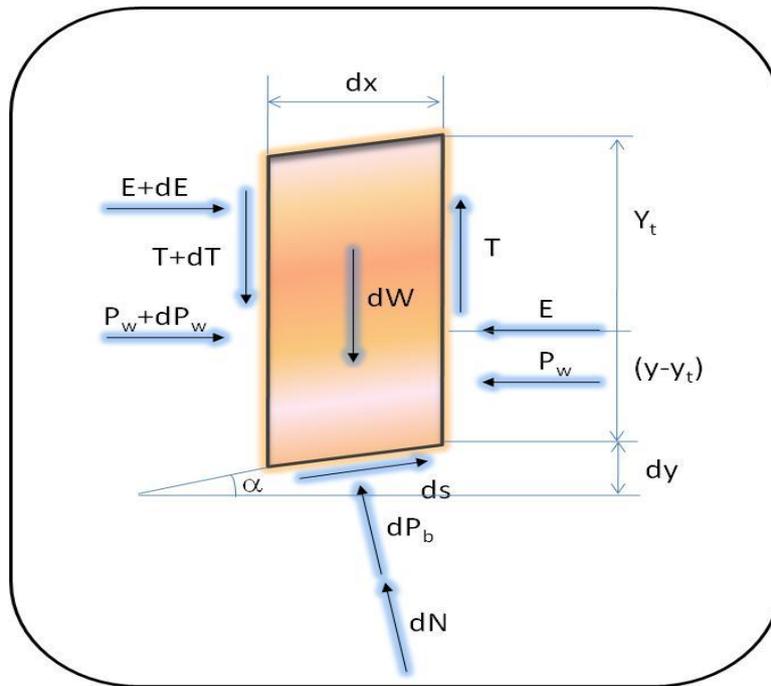
Figura 2.8 Esforços em uma fatia – Método de Morgenstern & Price.

O método de Morgenstern & Price também se aplica a uma superfície qualquer e considera fatias infinitesimais para a análise da estabilidade do talude. Os esforços atuantes nessas fatias estão representados na Figura 2.8.

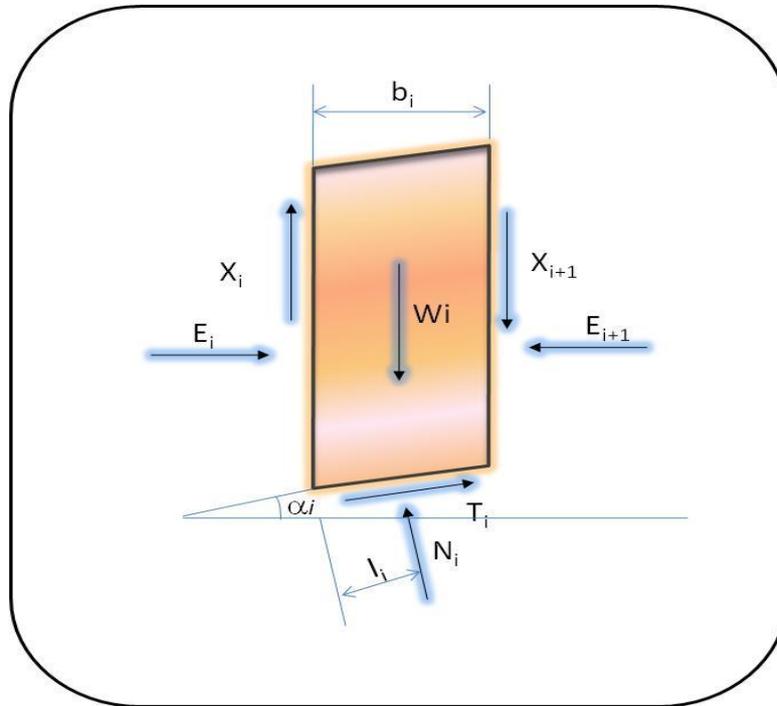
Figura 2.9 Representação das variáveis existentes considerando uma superfície de escorregamento circular.

Todos os métodos de equilíbrio limite assumem que o corpo de solo acima da superfície de escorregamento é subdividido em lamelas (o plano de divisão entre as fatias estão sempre na vertical). As forças que atuam individualmente sobre as lamelas são mostradas na Figura 2.9.

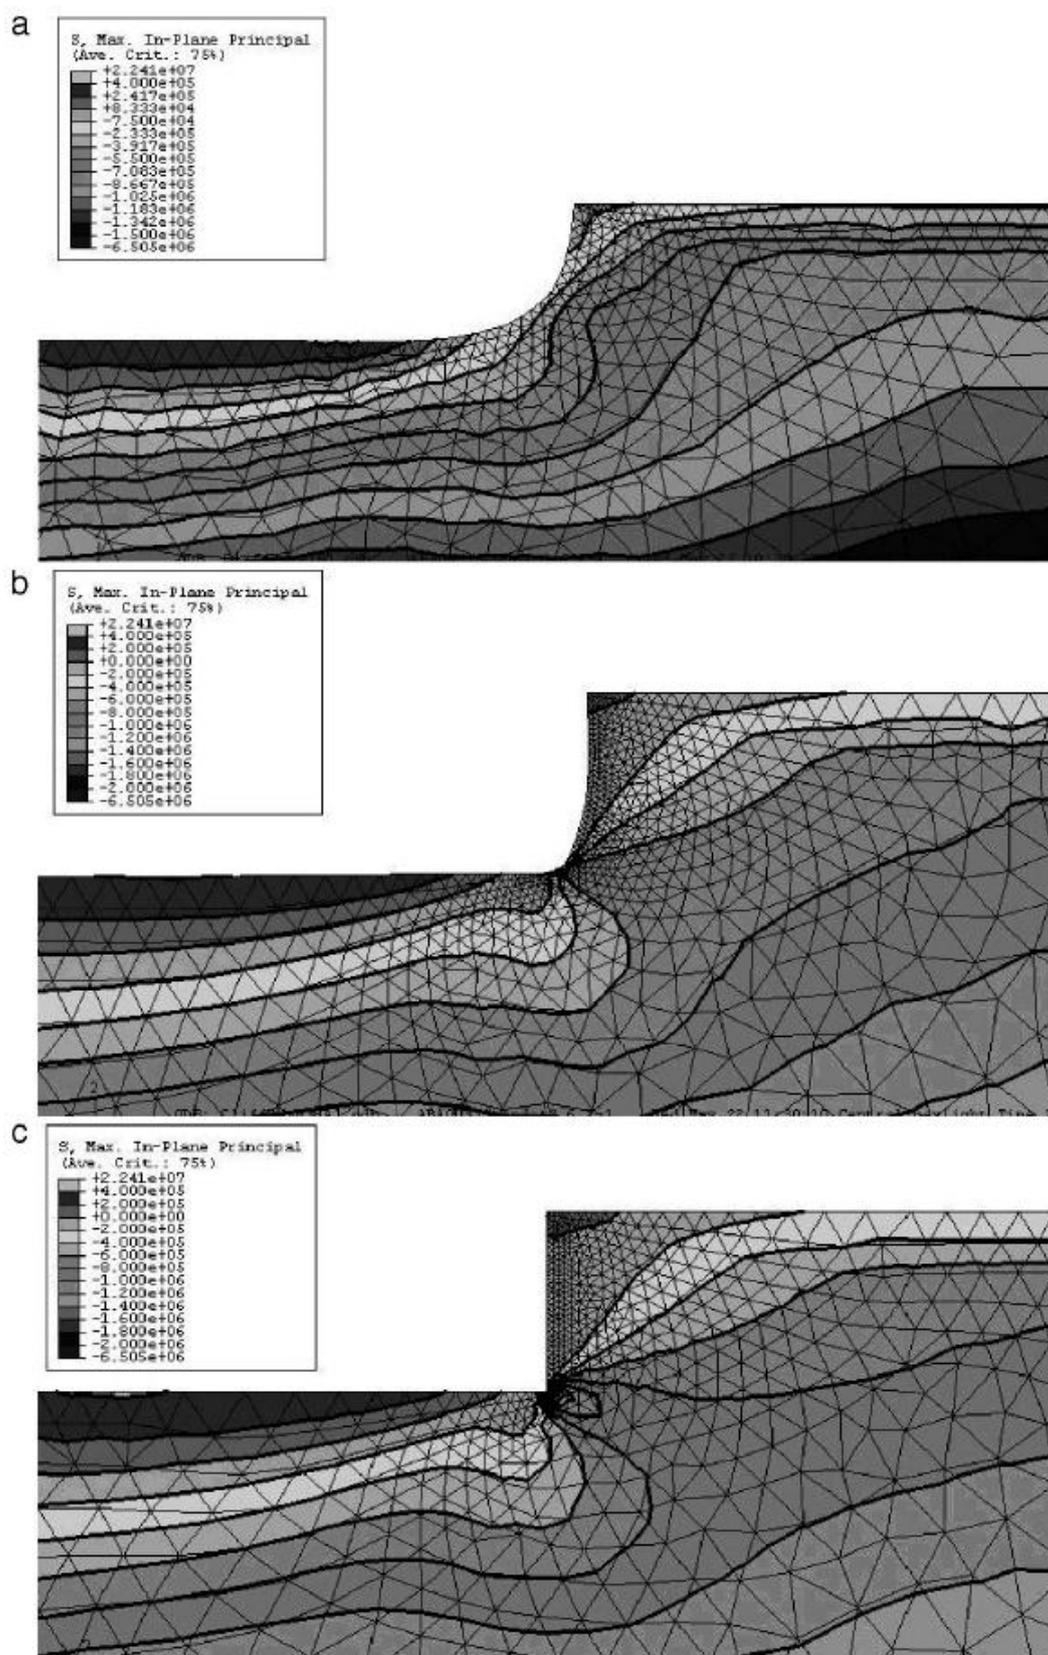
Figura 2.10 Distribuição das tensões para falésias de inclinações variadas (50°, 85° e 90°). (a) Falésia após ruptura e retirada de sedimentos. (b) Mudanças na inclinação da falésia devido à erosão provocada pela ação das ondas. (c) Face da falésia próxima da vertical. (WOLTERS & MÜLLER, 2008)

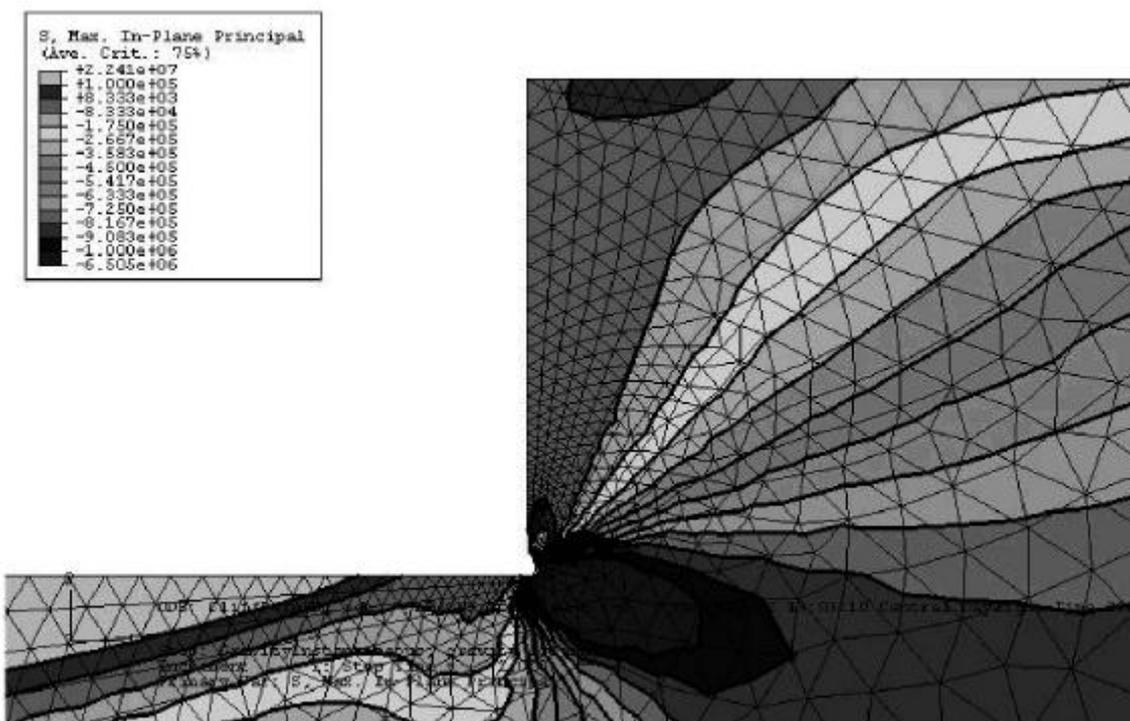
Figura 2.11 Tensões em uma falésia com incisão basal. (WOLTERS & MÜLLER, 2008)

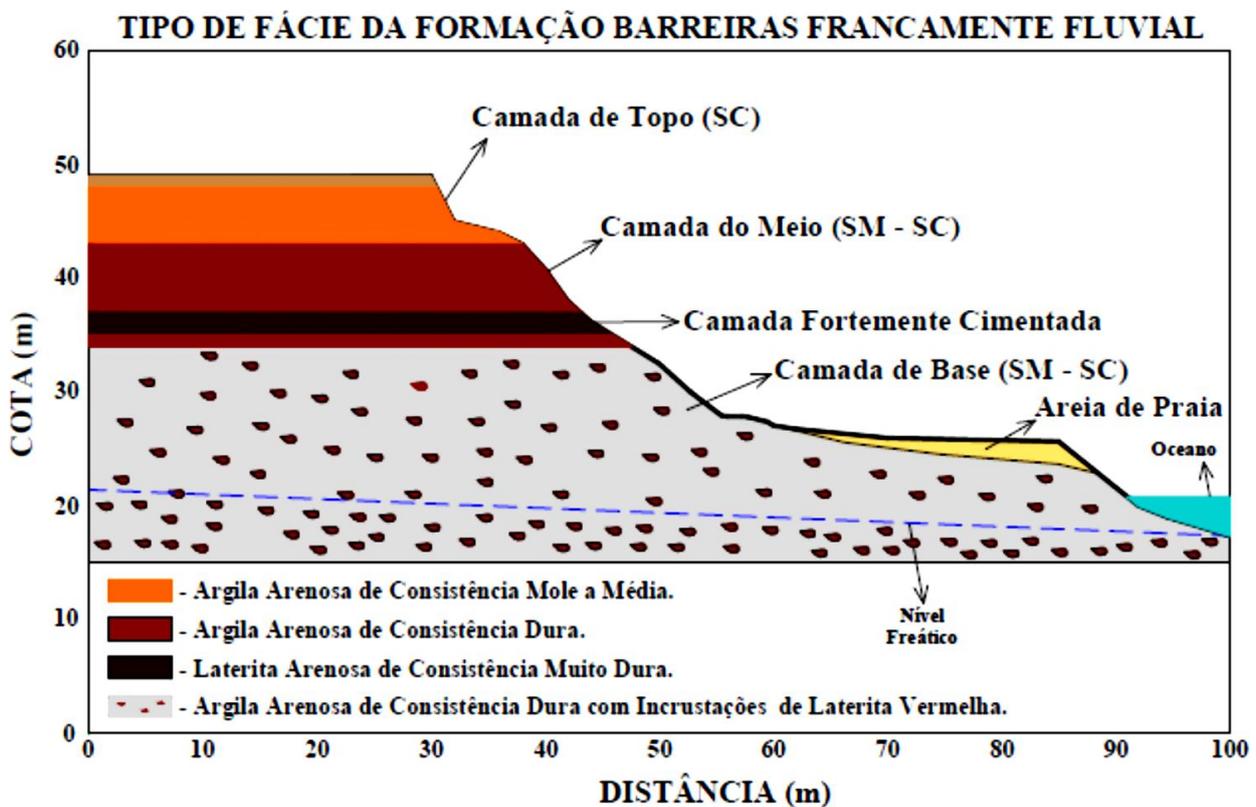
Figura 2.12 Perfil geológico-geotécnico da falésia da Ponta do Pirambu, em Tibau do Sul/RN. (SEVERO, 2011)

E por fim, SEVERO (2011) realizou a caracterização geotécnica de uma falésia da Formação Barreiras na Ponta do Pirambu, em Tibau do Sul/RN, e estudou a influência da cimentação do solo em seu comportamento. Neste trabalho, SEVERO (2011) realizou sondagens à percussão e rotativas e definiu um perfil aproximado da falésia de acordo com os resultados (Figura 2.12).

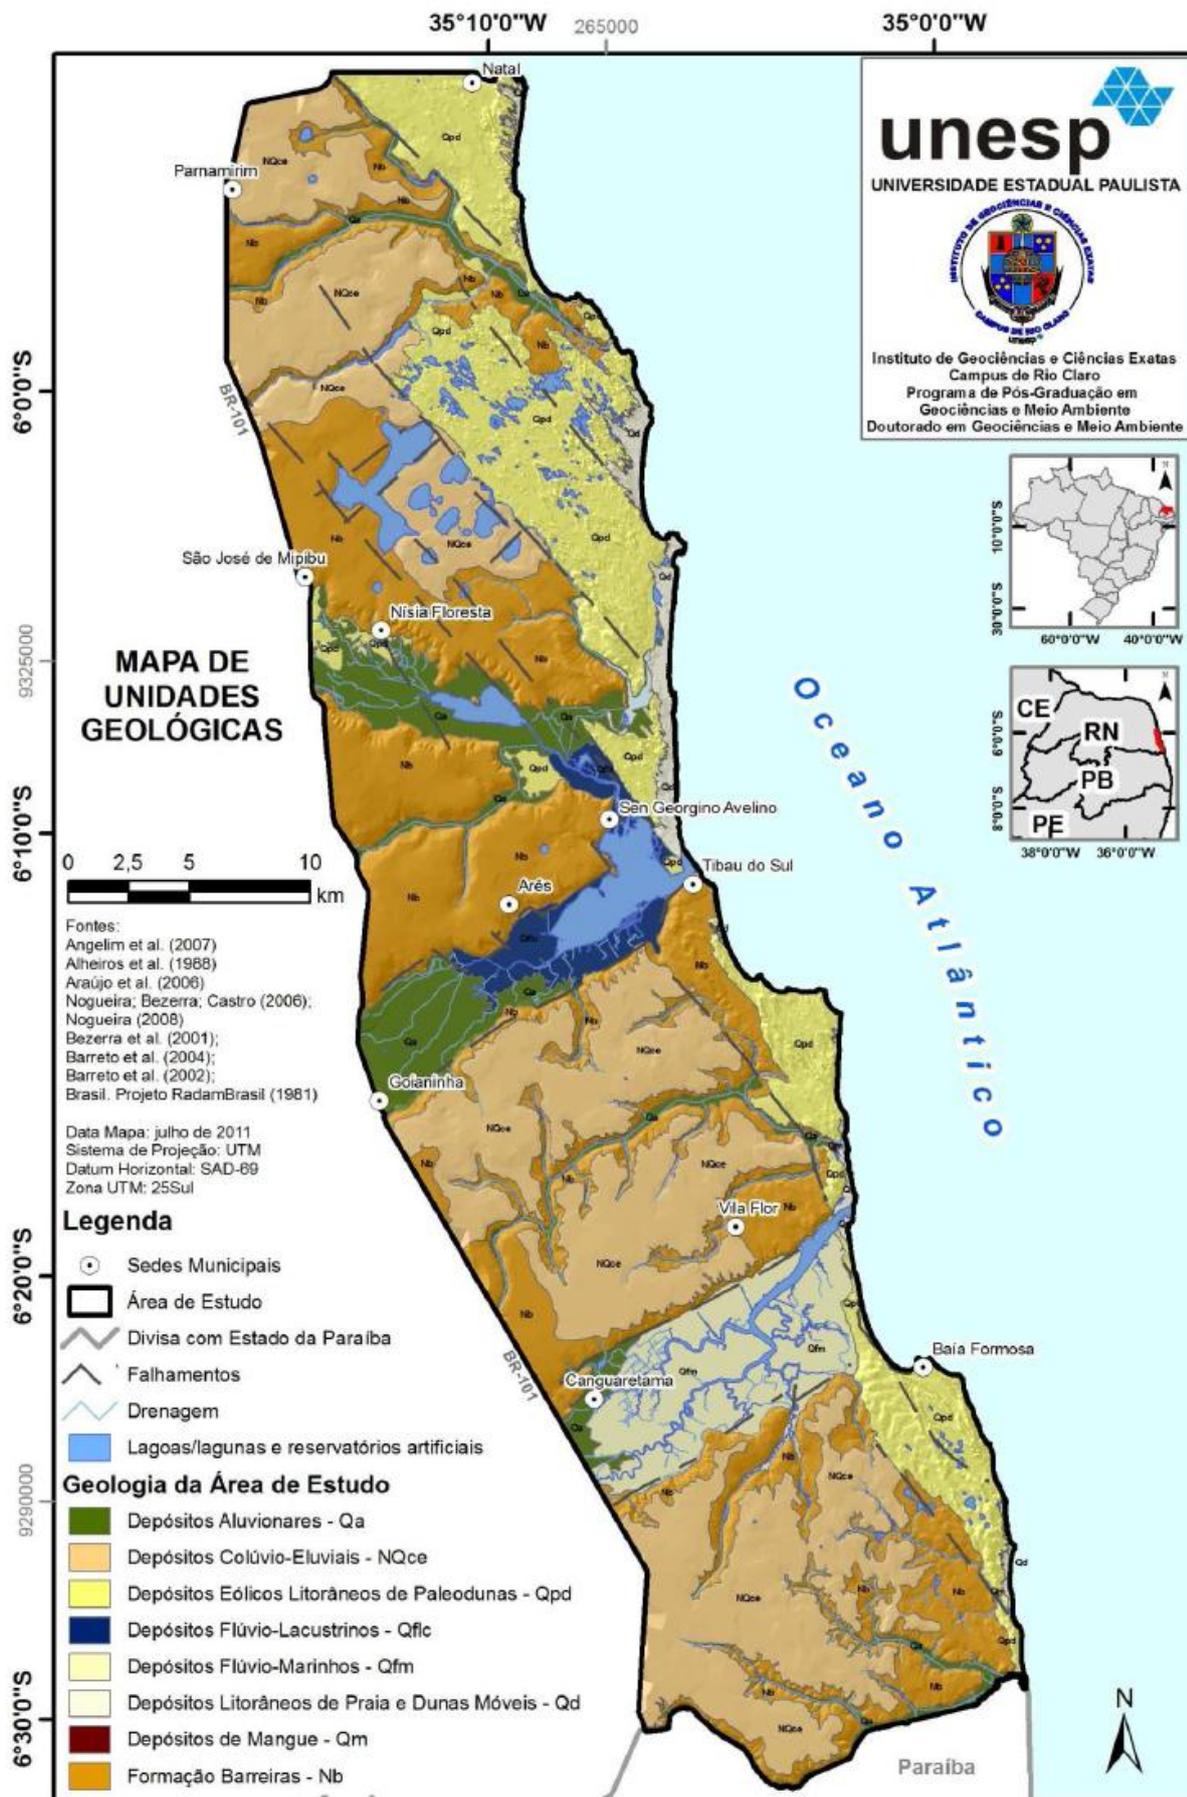
Figura 3.2 Unidades geológicas no litoral oriental-sul do estado. (OLIVEIRA, 2011)

OLIVEIRA (2011) realizou o mapeamento das unidades geológicas do litoral oriental-sul do estado e observou a predominância de rochas da Formação (Grupo) Barreiras, representantes dos sedimentos Neógenos e Quaternários. Além dessas, registrou também, Depósitos Aluvionares, Depósitos Colúvio-Eluviais, Depósitos de Mangues, Depósitos Eólicos Litorâneos de Paleodunas, Depósitos Flúvio-Lacustrinos, Depósitos Flúvio-Marinhas, Depósitos Litorâneos de Praia de Dunas Móveis, representantes dos sedimentos Quaternários (Pleistoceno, Holoceno) (Figura 3.2).

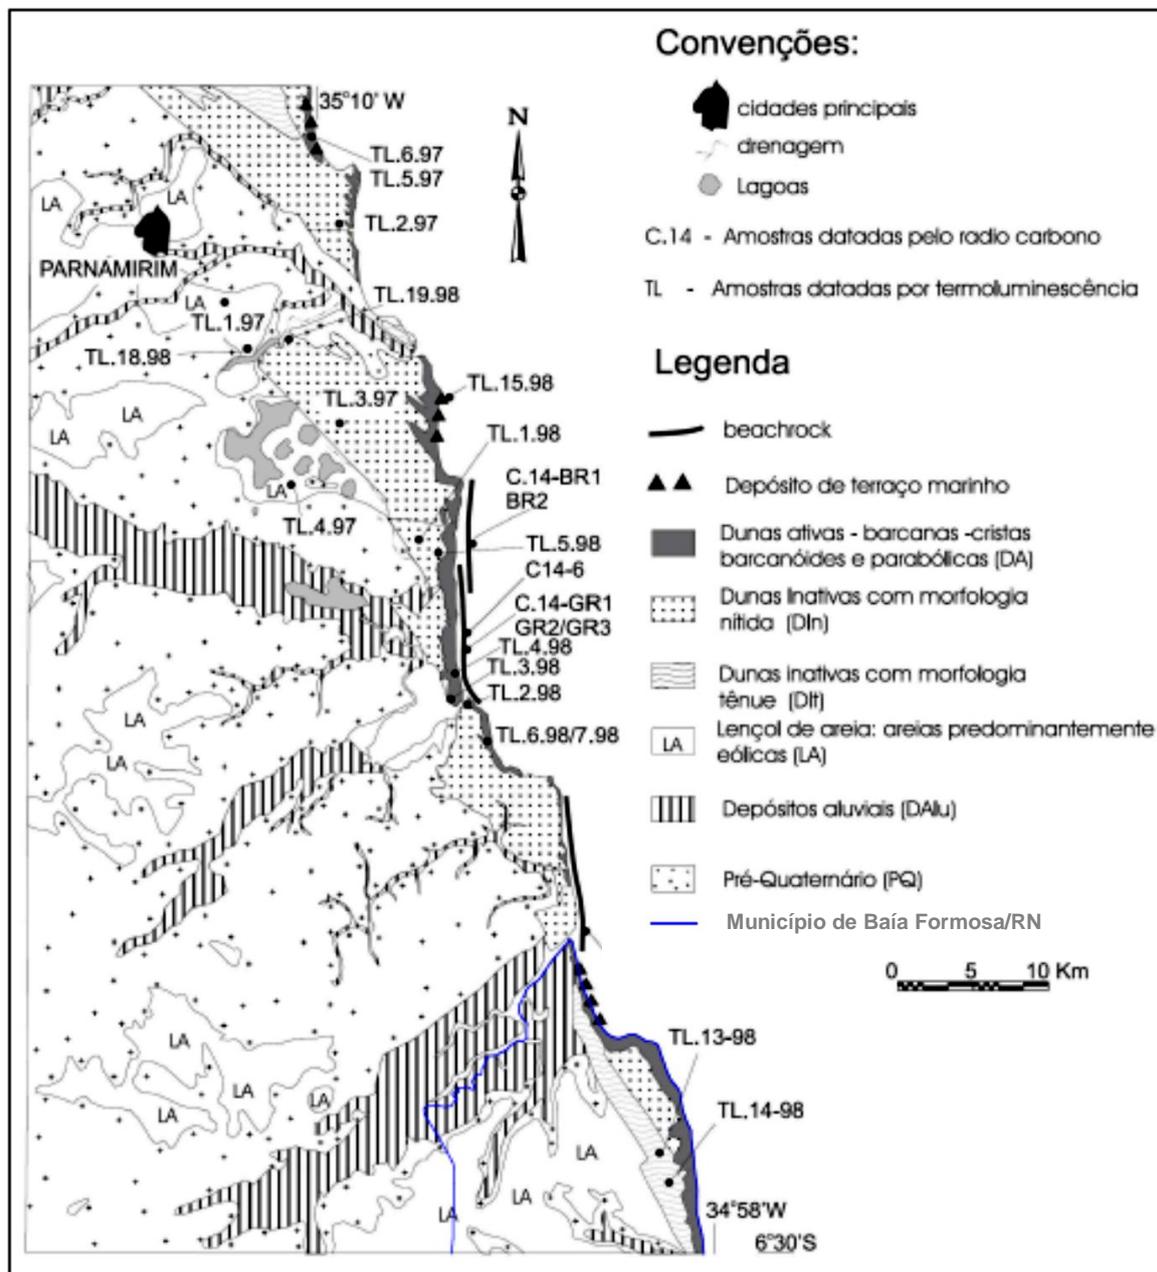
Figura 3.3 Mapa geológico do quaternário costeiro no litoral oriental-sul do estado e na área de estudo.

Sob outro enfoque, BARRETO et al. (2004) realizou o mapeamento geológico do quaternário costeiro do Rio Grande do Norte. Embora tenham objetivos e nomenclaturas geológicas em níveis diferentes, os dois mapeamentos são compatíveis e, de certo modo, apresentam a geologia similar. De acordo com o levantamento realizado por BARRETO et al. (2004) em Baía Formosa/RN destacam-se os Depósitos Aluviais, os Terraços Marinheiros, os Lençóis de Areia e as Dunas Ativas e Inativas, além da Formação Barreiras, identificada como Pré-Quaternário (Figura 3.3).

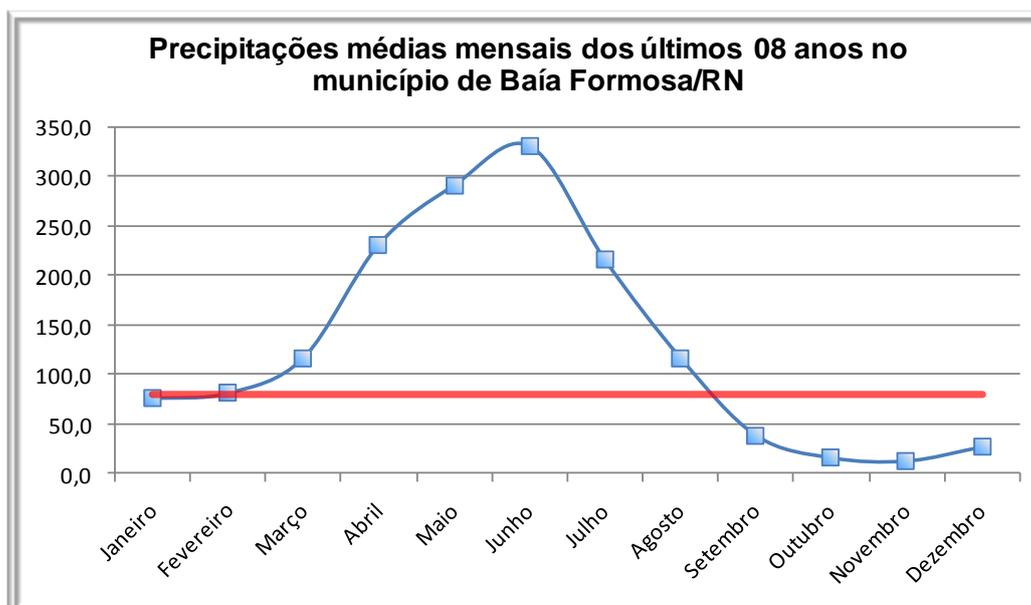
Figura 3.4 Precipitações mensais entre 2005 e 2012 no município de Baía Formosa/RN (Média entre os Postos da Prefeitura e Destilaria Vale Verde).

A média mensal das precipitações nos últimos oito anos está representada na Figura 3.4 associada ao mesmo valor de referência para o período seco (80 mm) mencionado por DINIZ (2002). De acordo com o gráfico é possível perceber que em média nos períodos chuvosos a precipitação mensal acumulada varia no intervalo de 115 mm a 330 mm e nos períodos secos de 10 mm a 30 mm aproximadamente, considerando outubro a dezembro, e de 10 mm a 80 mm, incluindo nesse período os meses de janeiro, fevereiro e setembro.

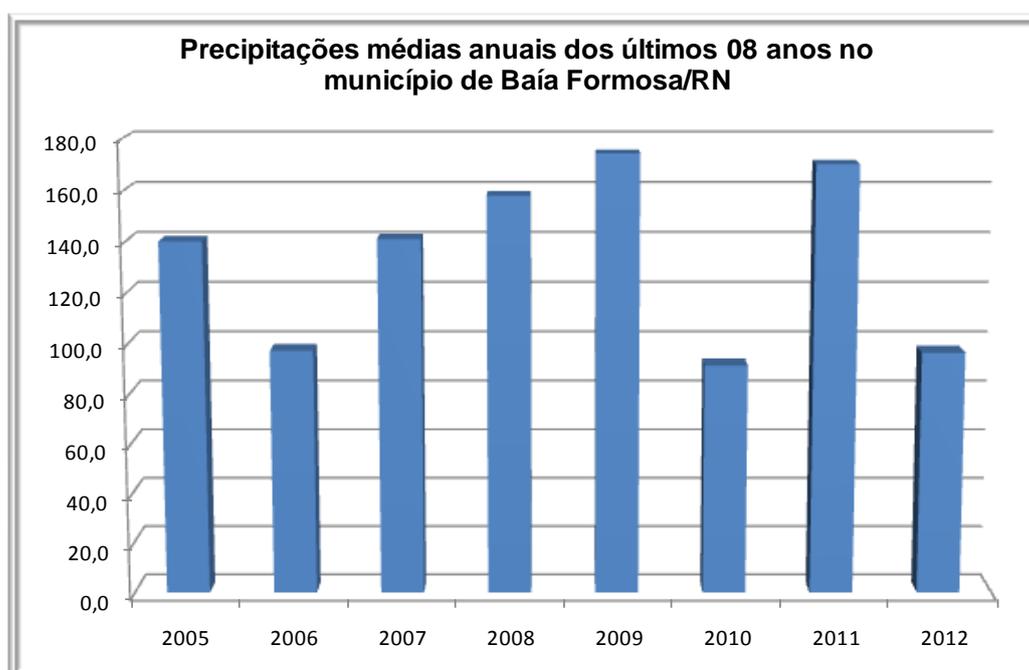
Figura 3.5 Precipitações médias anuais entre 2005 e 2012 no município de Baía Formosa/RN (Média entre os Postos da Prefeitura e Destilaria Vale Verde).

Ainda é possível verificar de acordo com a Figura 3.4 que entre os anos de 2005 e 2012 sempre ocorreram, em média, precipitações pluviométricas acima de 90 mm e que os anos mais chuvosos foram 2005, 2007, 2008, 2009 e 2011, cujas precipitações médias variaram em torno de 140 mm a 170 mm. Enquanto que nos anos mais secos (2006, 2010 e 2012) as precipitações médias anuais foram sempre próximas de 90 mm.

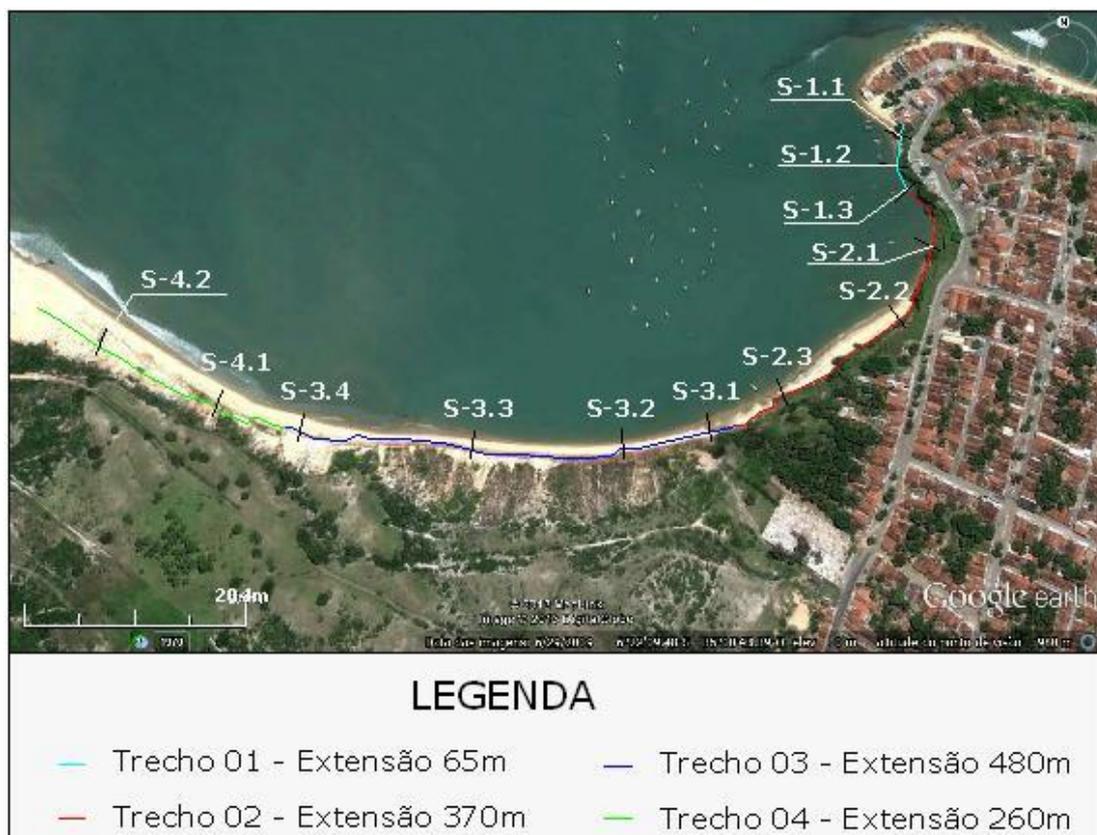
Figura 4.5 Definição das seções a serem analisadas (Adaptado de Google Maps).

As seções nas quais foram realizados os levantamentos foram definidas a partir de variações na morfologia dos trechos de falésia. Para cada seção adotou-se como padrão a nomenclatura indicada pela letra 'S', em seguida pelo número do trecho e depois pelo número da seção. Desse modo, foram definidas doze seções, sendo três seções nos trechos 01 e 02, quatro no trecho 03 e duas no trecho 04 (Figura 4.5).

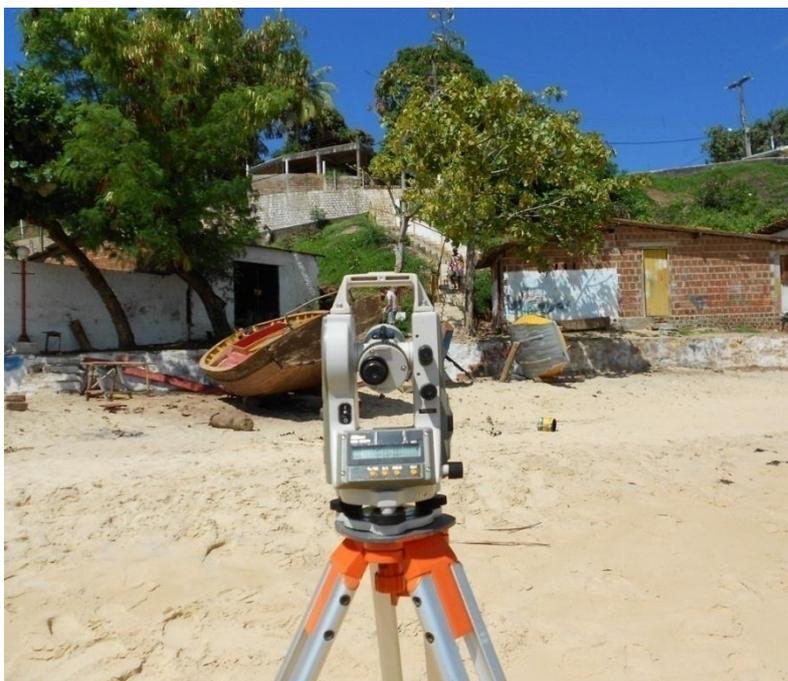
Figura 4.6 Instalação do teodolito na faixa de praia.

O teodolito foi instalado na faixa de praia, perpendicular a seção a ser analisada (Figura 4.6). Além disso, foi medida diretamente a distância até a face da falésia para aquelas seções cuja base não coincidia com a posição da mira devido à presença do muro de arrimo (Figura 4.7).

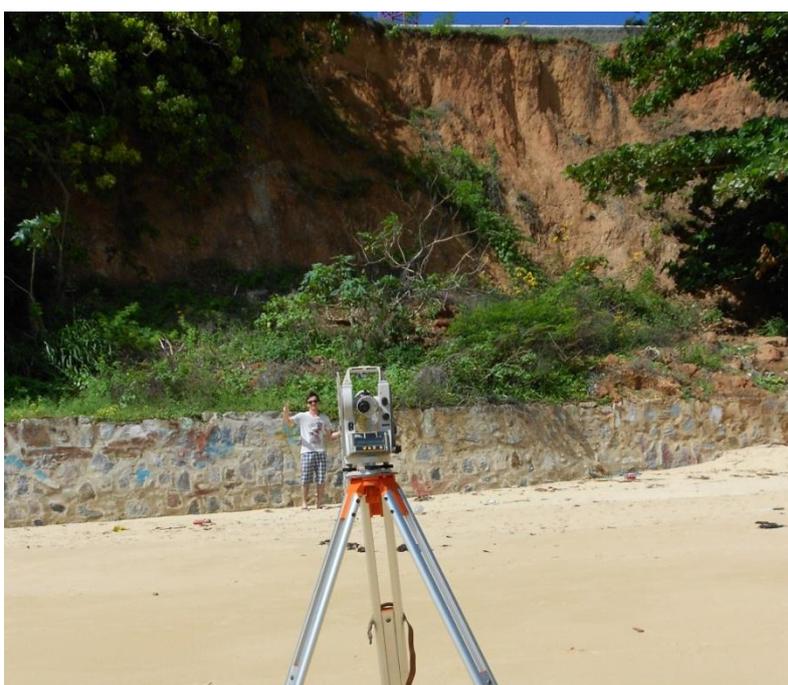
Figura 4.7 Levantamento em uma seção com presença de muro de arrimo.

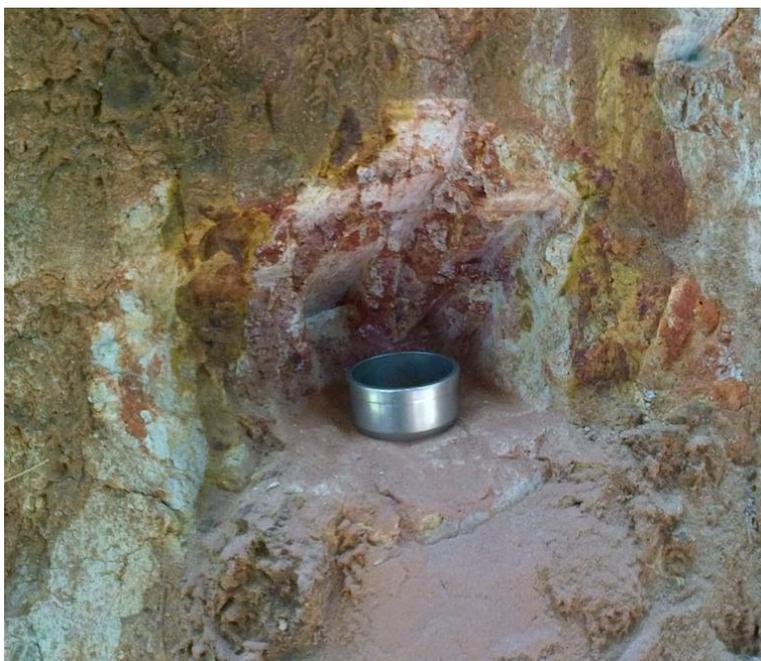
Figura 4.8 Abertura na falésia para inserção do anel de cisalhamento.

1. Executava-se uma abertura na falésia suficiente para inserir o anel de cisalhamento (Figura 4.8);
2. Em seguida, com o auxílio de ferramentas perfuro-cortantes moldava-se o cilindro contornando o molde (Figura 4.9);
3. Finalmente, quando já se obtinha a altura desejável procedia-se a retirada da amostra da falésia utilizando lâminas de serra.

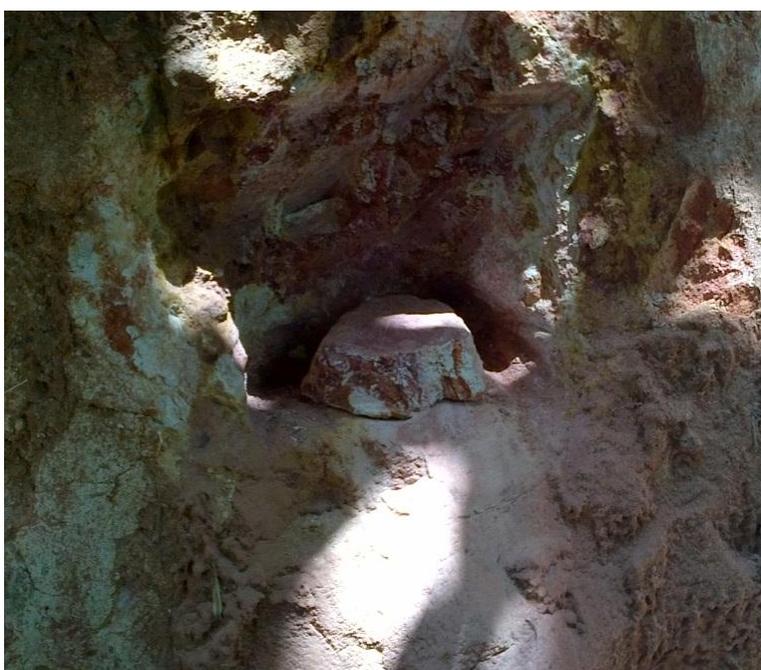
Figura 4.9 Moldagem do corpo de prova .

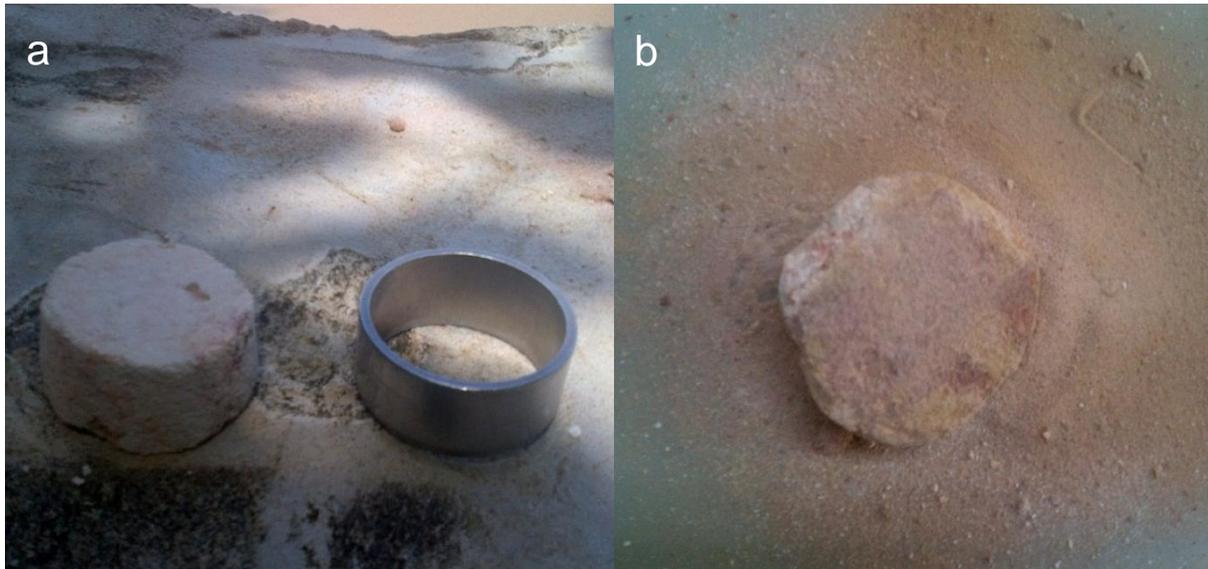
Figura 4.10 Moldagem de amostras indeformadas: a) *in loco*; b) em laboratório.

O trabalho de refinamento das amostras para ficarem nas dimensões adequadas para o ensaio era feito no próprio local ou no laboratório sendo posteriormente submetidas aos ensaios de cisalhamento direto (Figura 4.10).

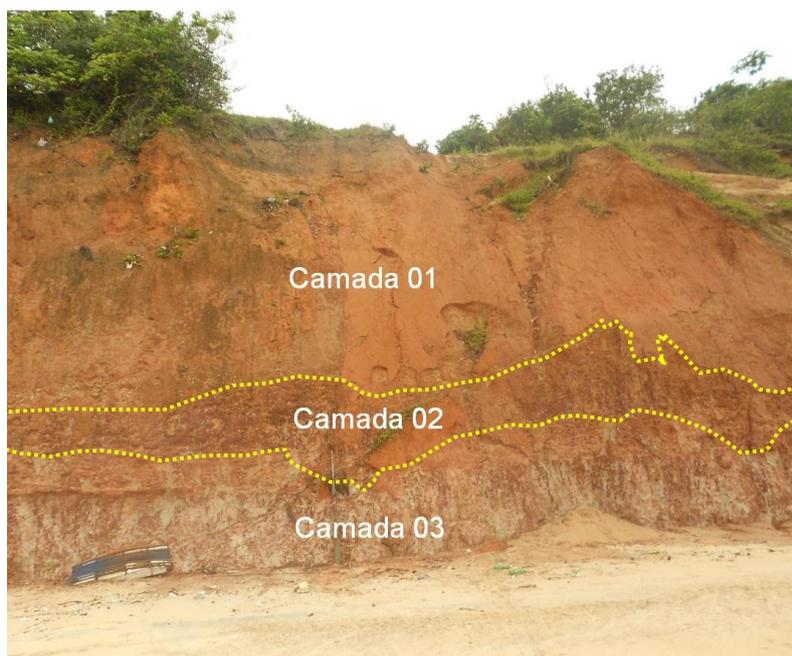
Figura 5.5 Trecho 03 - perfil heterogêneo com 03 tipos de materiais.

No que diz respeito a sua constituição, o trecho 03 é bastante heterogêneo, destacam-se 04 tipos de perfis. O primeiro perfil apresenta as mesmas feições presentes no trecho anterior. Já o segundo, é constituído por 03 camadas diferentes, existe um material arenoso-argiloso na camada 01; em seguida, na segunda camada, um material mais argiloso em estágio de cimentação mais avançado com cor roxa; e no pé da falésia, existe um material argiloso semelhante ao do trecho 02 (Figura 5.5).

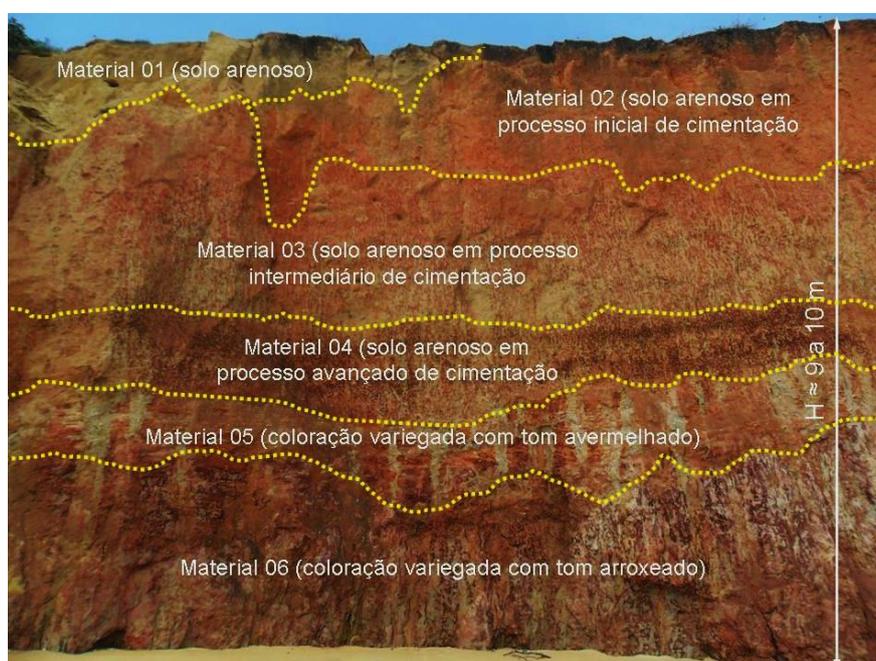
Figura 5.6 Camadas constituídas de materiais em estágios de cimentação diferenciados.

O terceiro perfil apresenta 06 camadas com características aparentes distintas. Analisando-se mais detalhadamente, percebe-se que se trata de dois tipos de materiais em estágios de cimentação aparentemente diferentes (Figura 5.6).

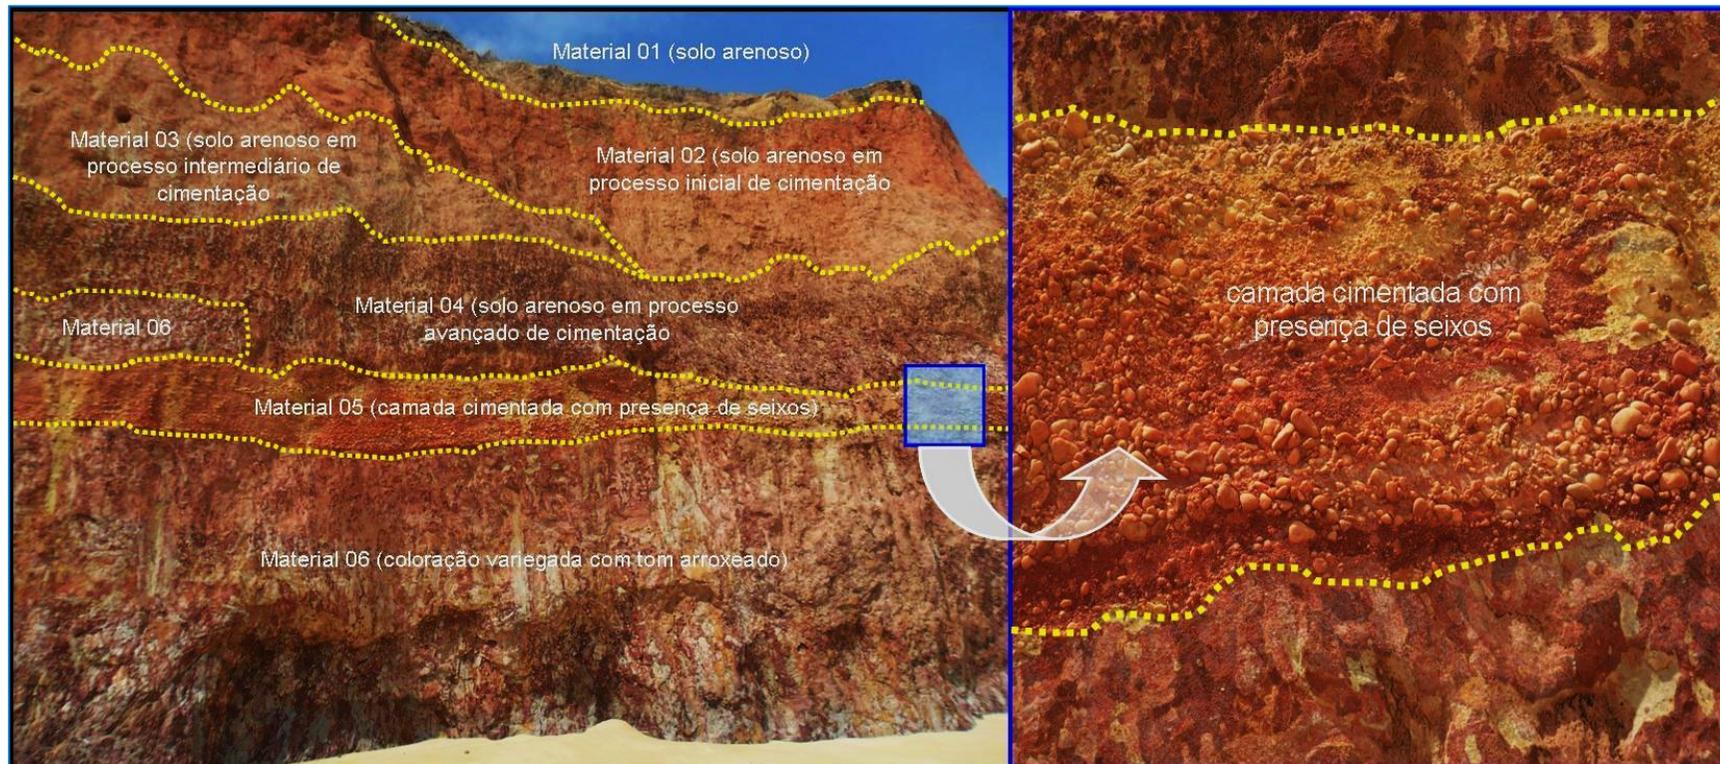
Figura 5.7 Trecho 03 – Perfil com camadas constituídas de materiais em estágios de cimentação diferenciados com destaque para camada cimentada de seixos

Por fim, o quarto tipo de perfil possui as mesmas camadas do perfil anterior com diferentes disposições, mas, além disso, destaca-se a existência de uma camada cimentada intermediária constituída de seixos (Figura 5.7). O checklist do trecho está preenchido no Anexo 04.
