UNIVERSIDADE FEDERAL DO RIO GRANDE DO NORTE
CENTRO DE TECNOLOGIA
PROGRAMA DE PÓS-GRADUAÇÃO EM ENGENHARIA CIVIL

**ANÁLISE DA ESTABILIDADE DE FALÉSIAS NA ZONA COSTEIRA
DE BAÍA FORMOSA/RN**

Dissertação apresentada ao Programa de Pós-graduação em Engenharia Civil da Universidade Federal do Rio Grande do Norte, como requisito parcial à obtenção do título de Mestre em Engenharia Civil.

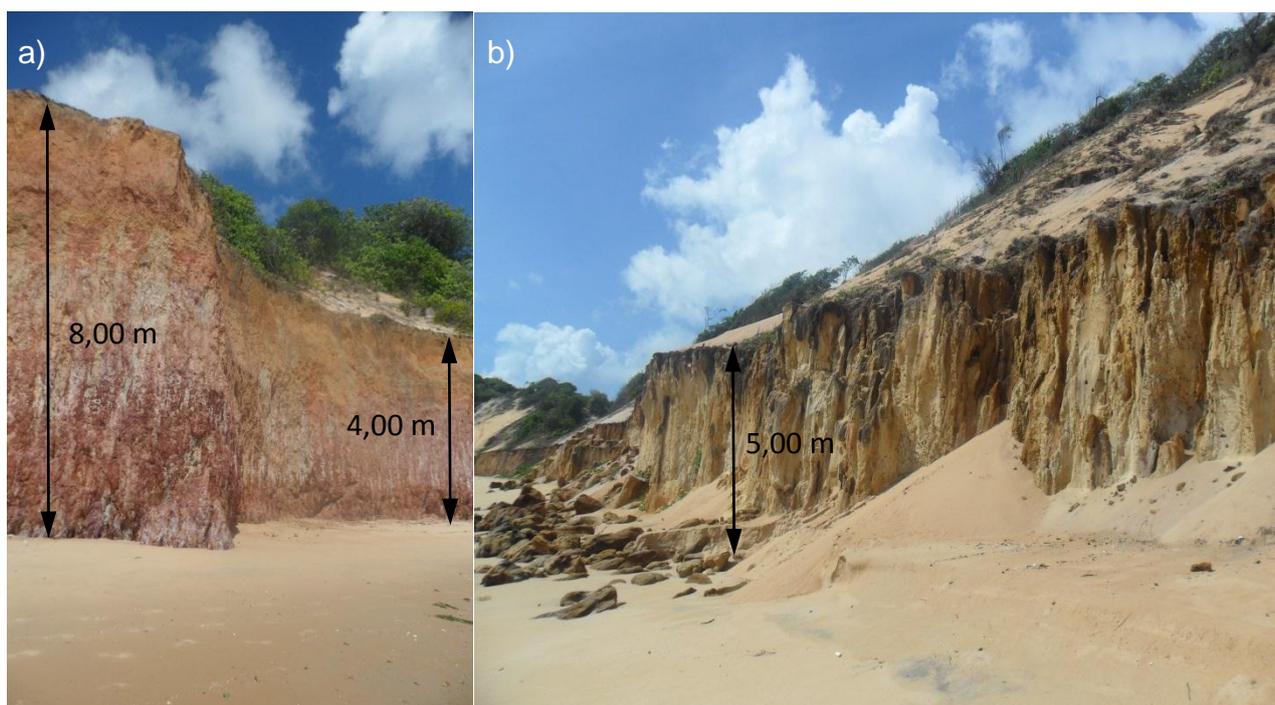
Figura 5.8 Constituição das falésias no trecho 04: a) constituição similar ao final do trecho 03; b) falésias formadas por solo arenoso.

O trecho 04 se estende até o final da área estudada, com aproximadamente 260 m, e possui dois perfis típicos no que concerne à sua constituição: um apresenta características similares ao final do trecho 03 e o outro é constituído de um material arenoso com inclinação em torno de 90° (Figura 5.8).

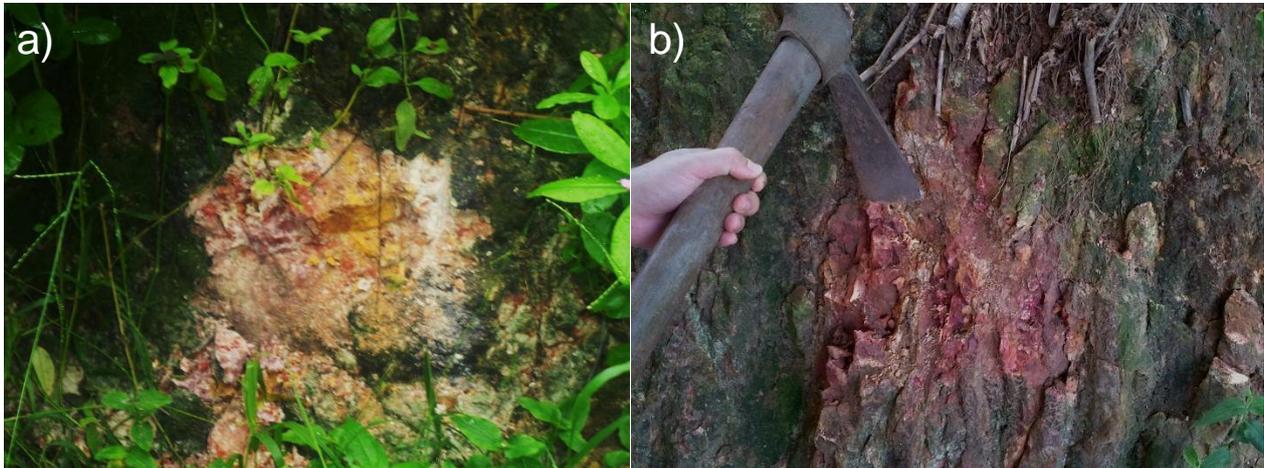
Figura 5.9 Local de coleta da amostra na base do trecho 01: a) amostra n°01; b) amostra n°03.

Mesmo com essas características distintas as amostras apresentaram similaridades tanto em relação à análise granulométrica (0% a 1% de pedregulho, 36% a 37% de areia e 62% a 64% de finos) quanto aos Limites de Liquidez ($LL_{A1}=34,5\%$ e $LL_{A3}=34,4\%$) e Limite de Plasticidade ($LP_{A1}=23,4\%$ e $LP_{A3}=21,1\%$). Essas amostras foram classificadas como argilas de baixa plasticidade e areia argilosas.

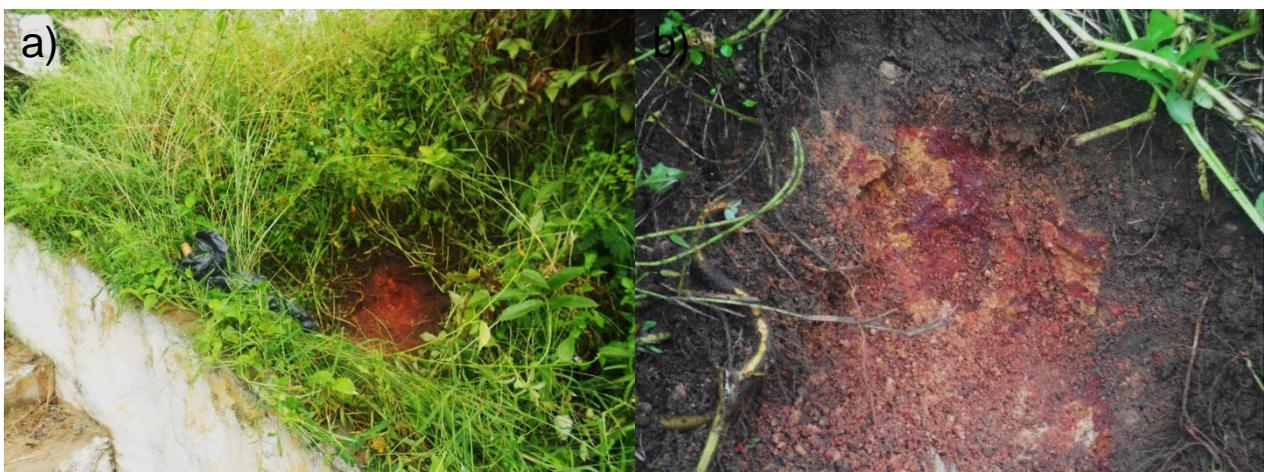
Figura 5.10 Local de coleta da amostra n°02 no topo do trecho 01: a) visão geral; b) detalhe do solo (percebe-se a coloração variegada entre vermelho, laranja, amarelo e branco).

As amostras 02 e 04 apresentaram características visuais distintas, sendo que a amostra 02 se assemelha mais às amostras da base (A1 e A3), conforme Figura 5.10. A amostra 02 apresenta uma coloração variegada com tom vermelho (predominante), laranja, amarelo e branco (em menor proporção), sendo constituída por 51% de areia, 32% de finos e 17% de pedregulho, este possivelmente originado pela presença de materiais de granulometria mais fina cimentados com óxido de ferro. Já a amostra 04 apresenta uma cor mais homogênea com tom vermelho-alaranjado e uma quantidade maior de material arenoso (69%) e pouco pedregulho (1%).

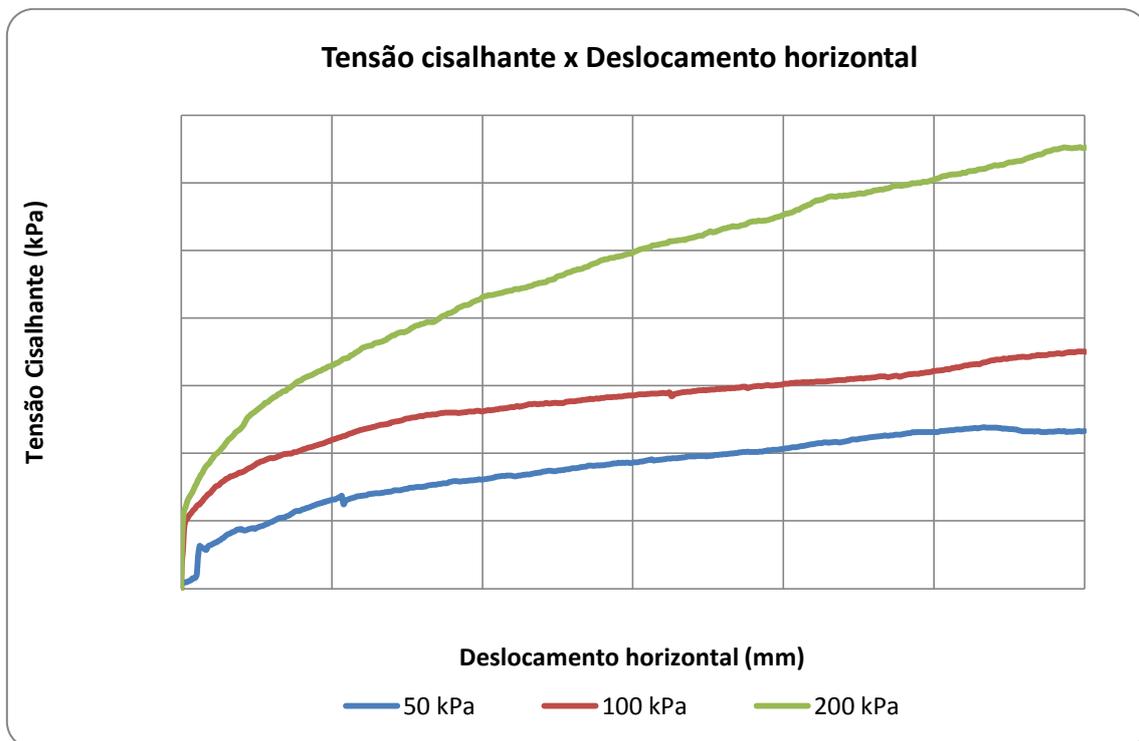
Figura 5.11 Curva tensão cisalhante x deslocamento horizontal para as amostras do topo.

Os resultados dos ensaios são representados para as amostras do topo e da base através das curvas tensão de cisalhamento *versus* deslocamento horizontal e variação volumétrica ($\Delta V/V_0$) *versus* deslocamento horizontal (Figuras 5.11, 5.12, 5.13 e 5.14).

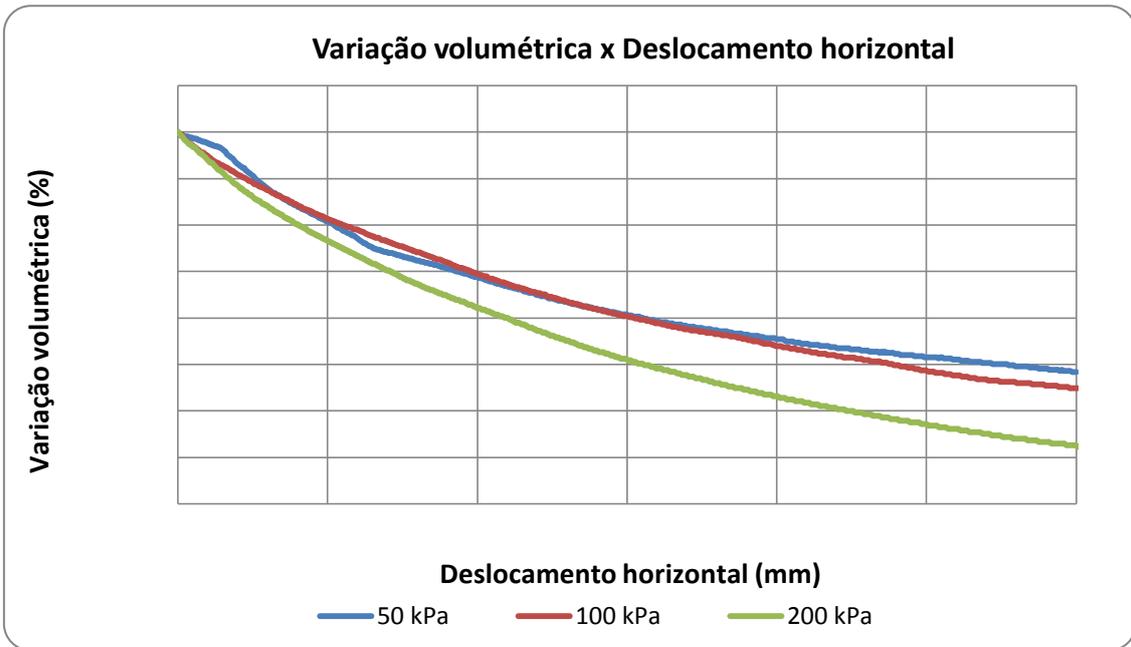
Figura 5.12 Variação volumétrica x deslocamento horizontal para as amostras do topo.

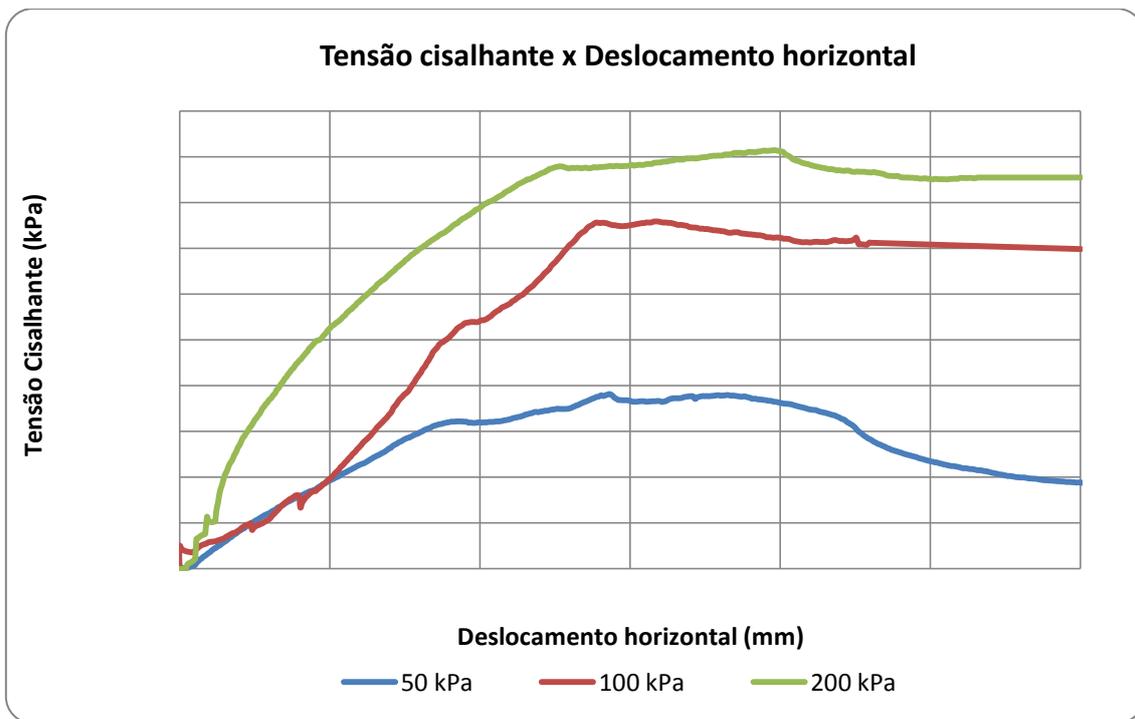
Figura 5.13 Curva tensão cisalhante x deslocamento horizontal para as amostras da base.

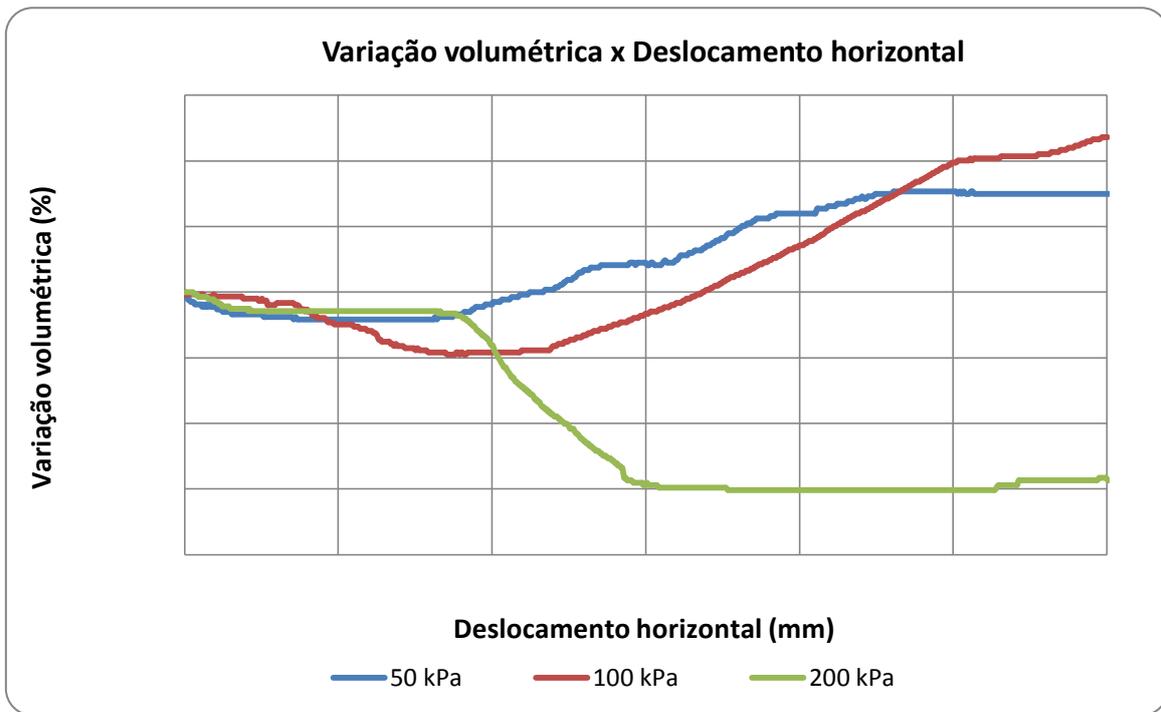
Figura 5.14 Variação volumétrica x deslocamento horizontal para as amostras da base.

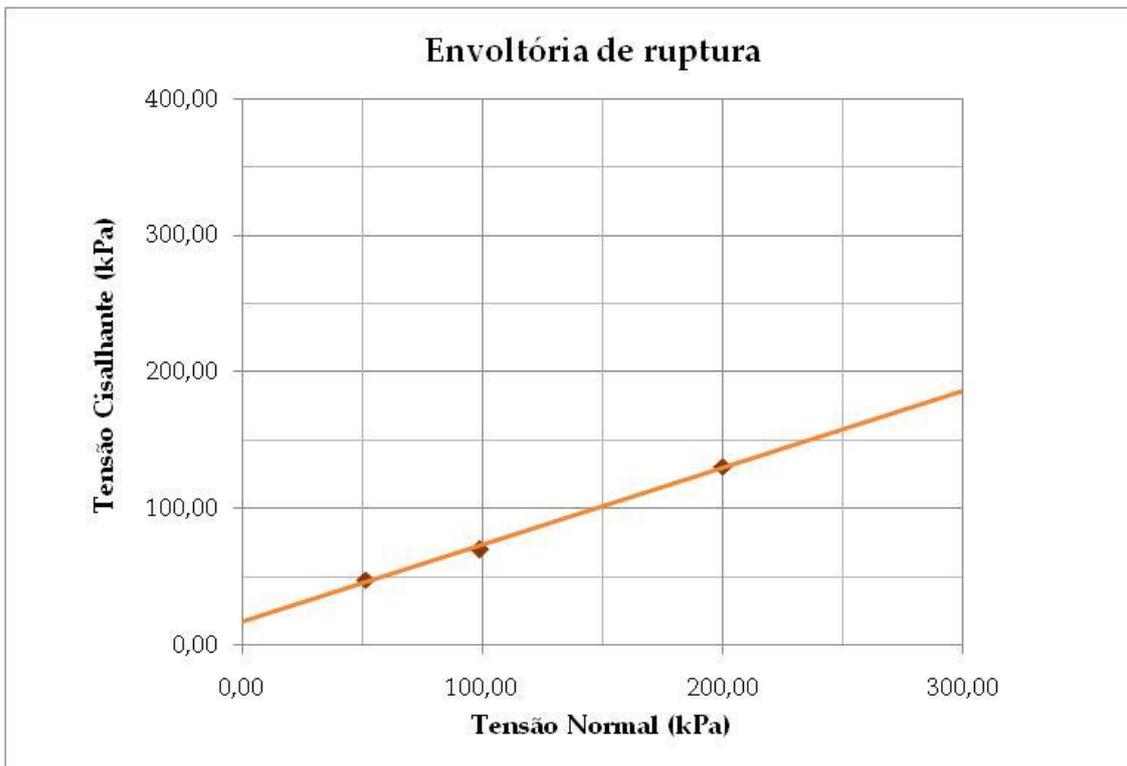
$\phi' = 29,5^\circ$

Figura 5.15 Envoltória de resistência para as amostras do topo.

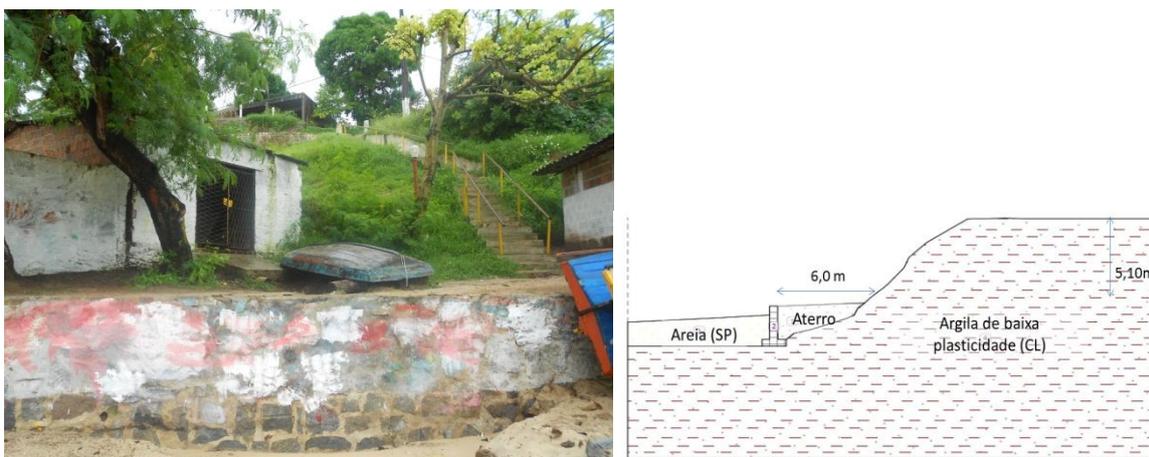
Figura 5.17 Representação esquemática da Seção 1.1.

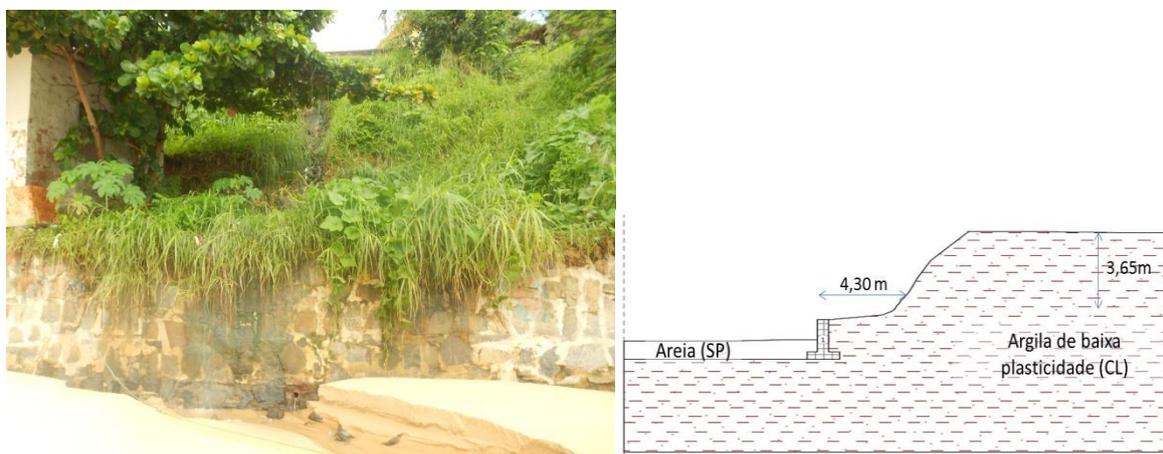
Figura 5.18 Representação esquemática da Seção 1.2.

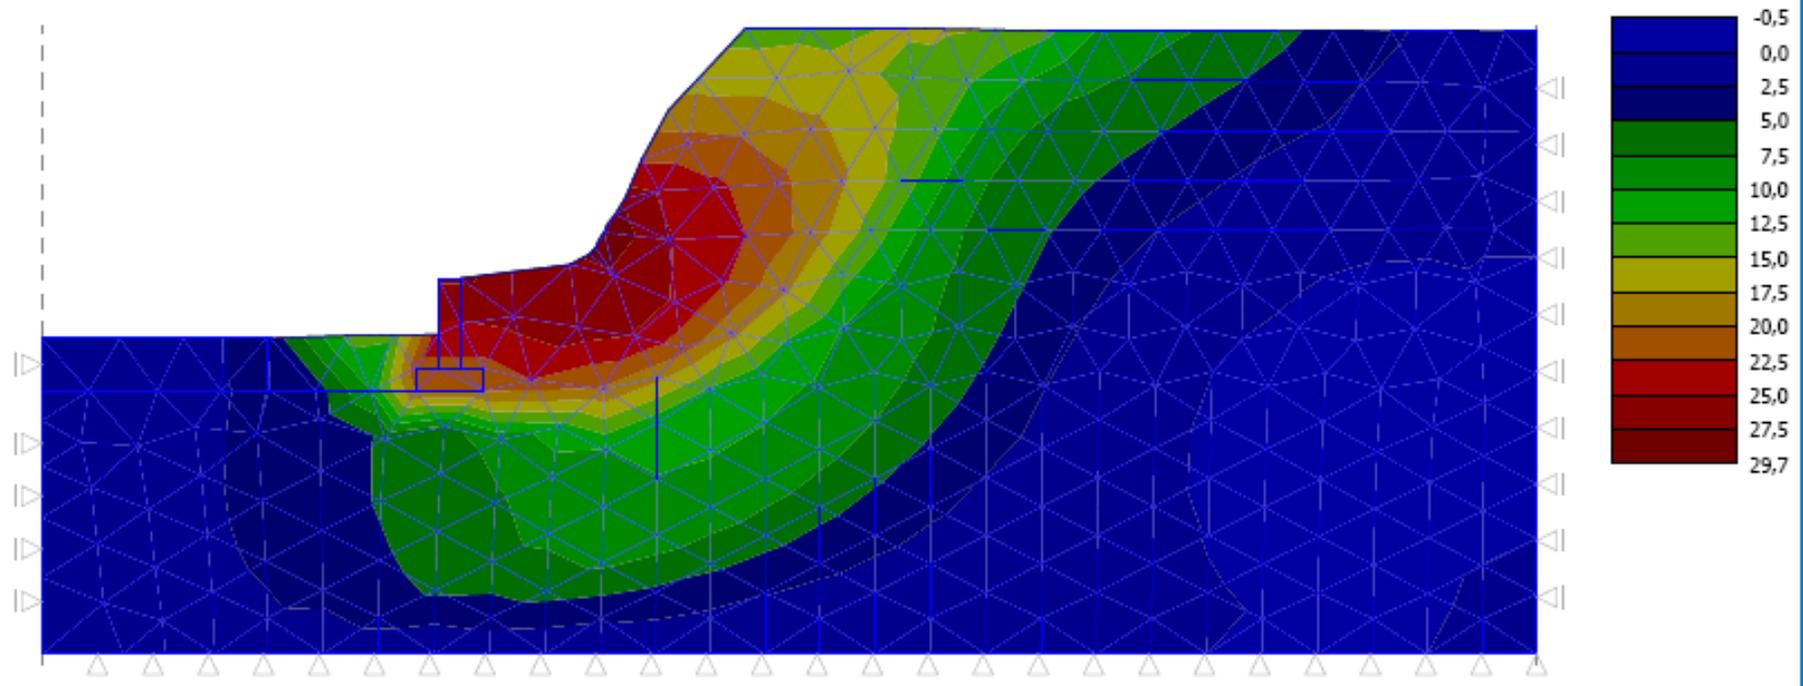
Análise de Estabilidade terminada com sucesso.
Ajuste de análise : padrão
Fator de segurança FS = 4,92

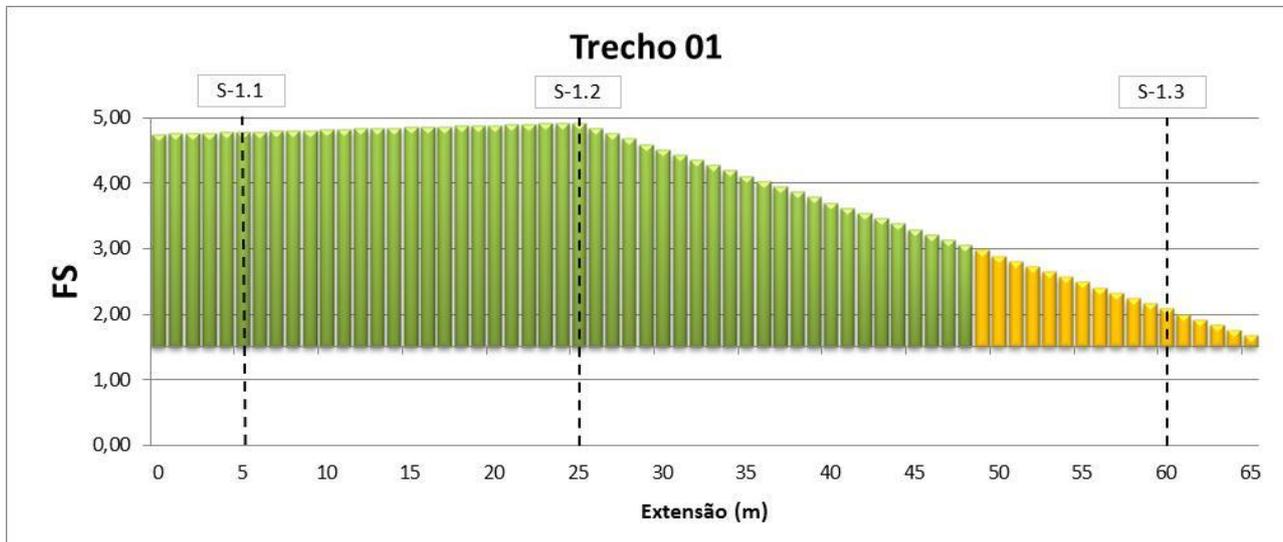
Figura 5.32 Variação dos Fatores de Segurança para o trecho 01.

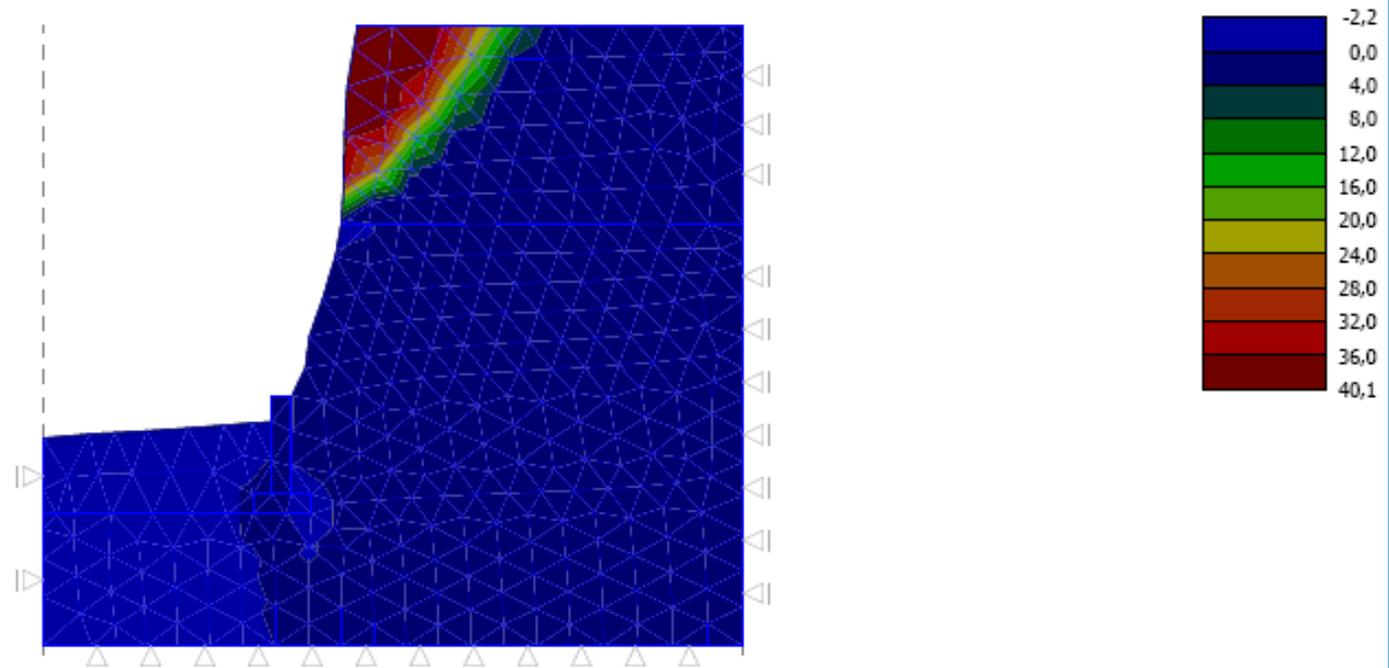
Análise de Estabilidade terminada com sucesso.
Ajuste de análise : padrão
Fator de segurança FS = 1,46

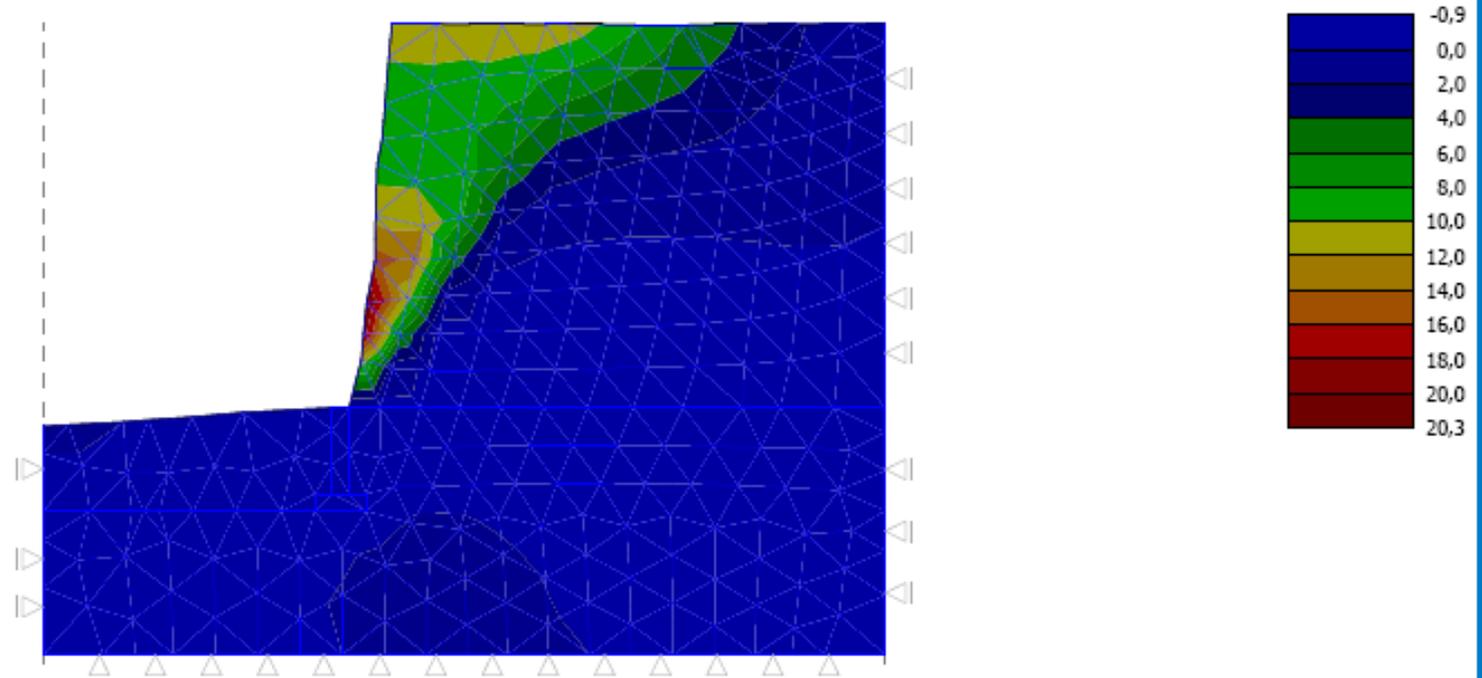
Análise de Estabilidade terminada com sucesso.
Ajuste de análise : padrão
Fator de segurança FS = 1,00

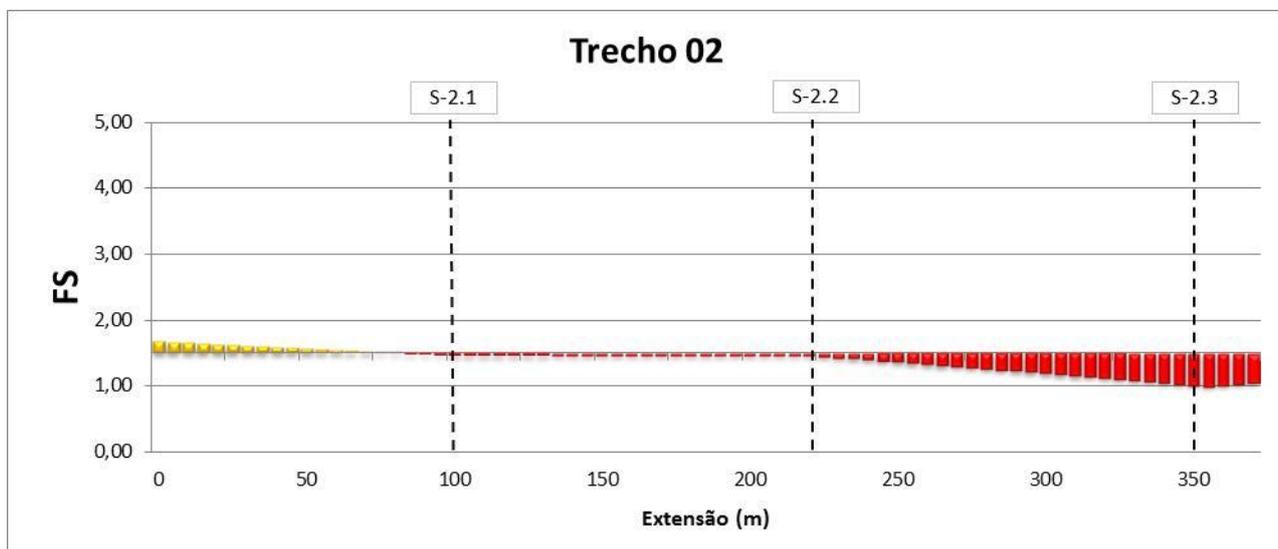
Figura 5.36 Variação dos Fatores de Segurança para o trecho 02.

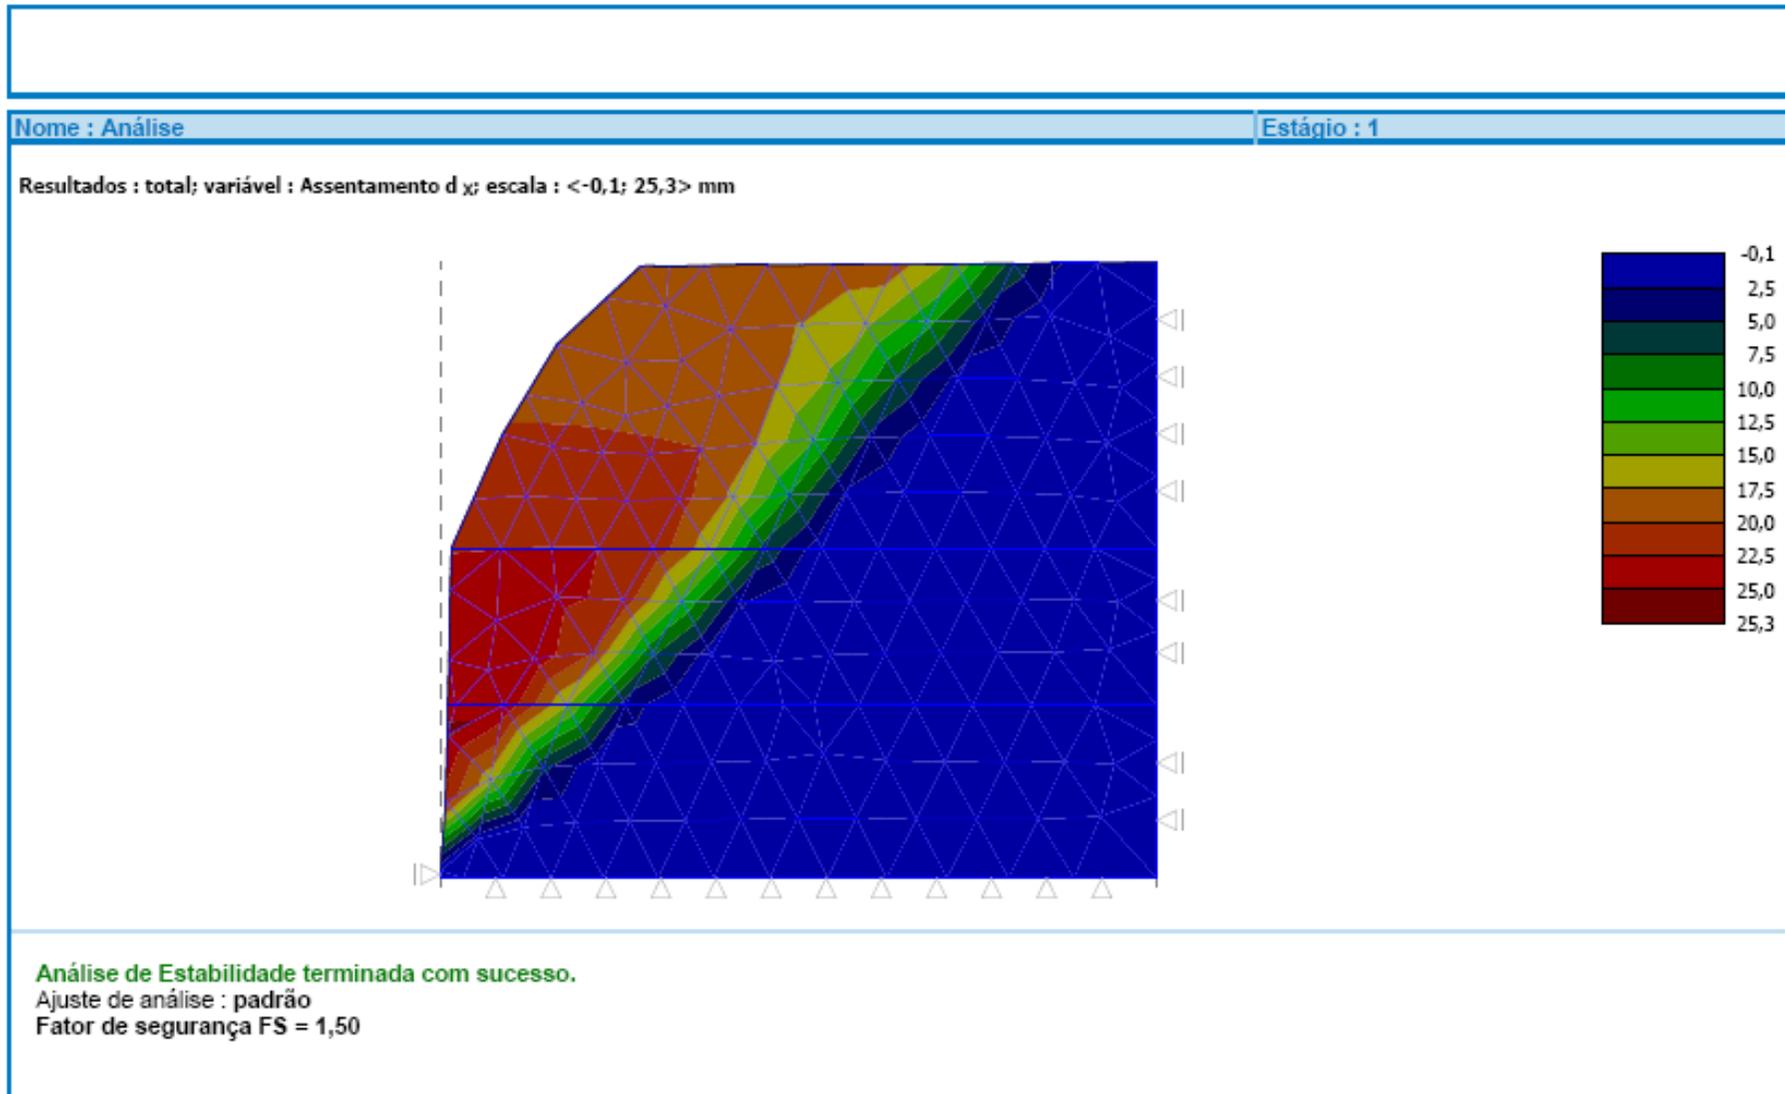
Figura 5.38 Análise de estabilidade para a seção 3.2 utilizando o GEO5-FEM.

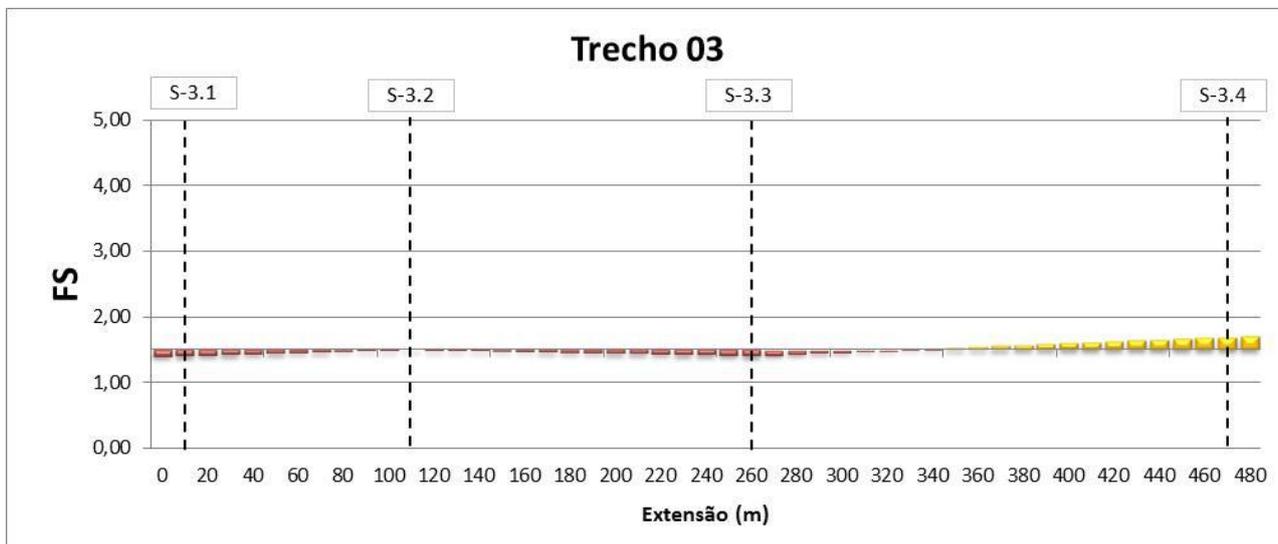
Figura 5.41 Variação dos Fatores de Segurança para o trecho 03.

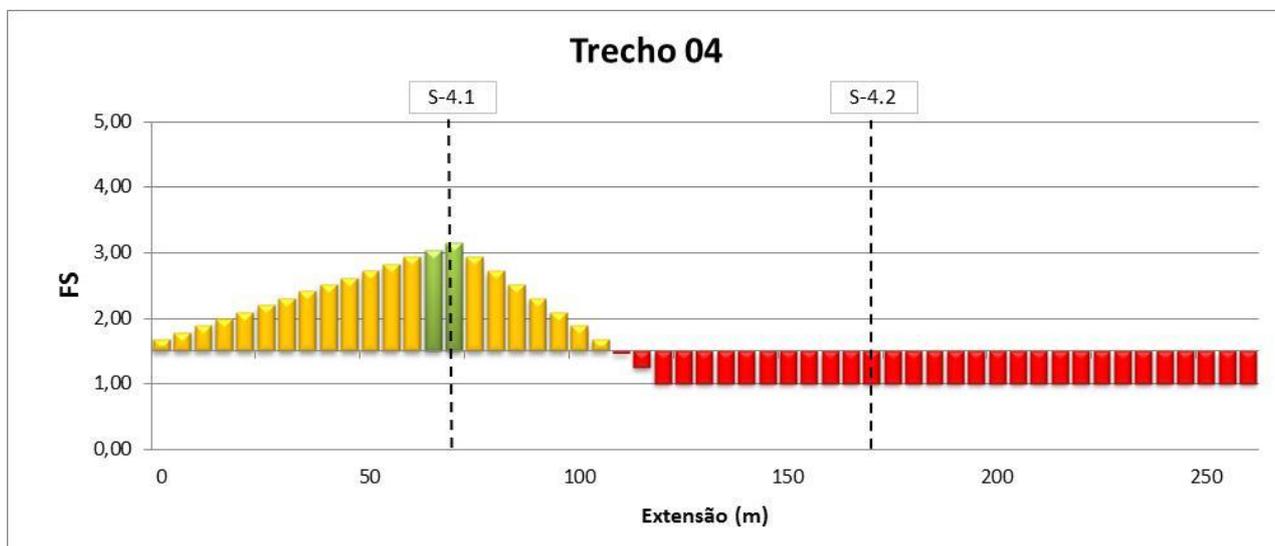
Figura 5.44 Variação dos Fatores de Segurança para o trecho 04.

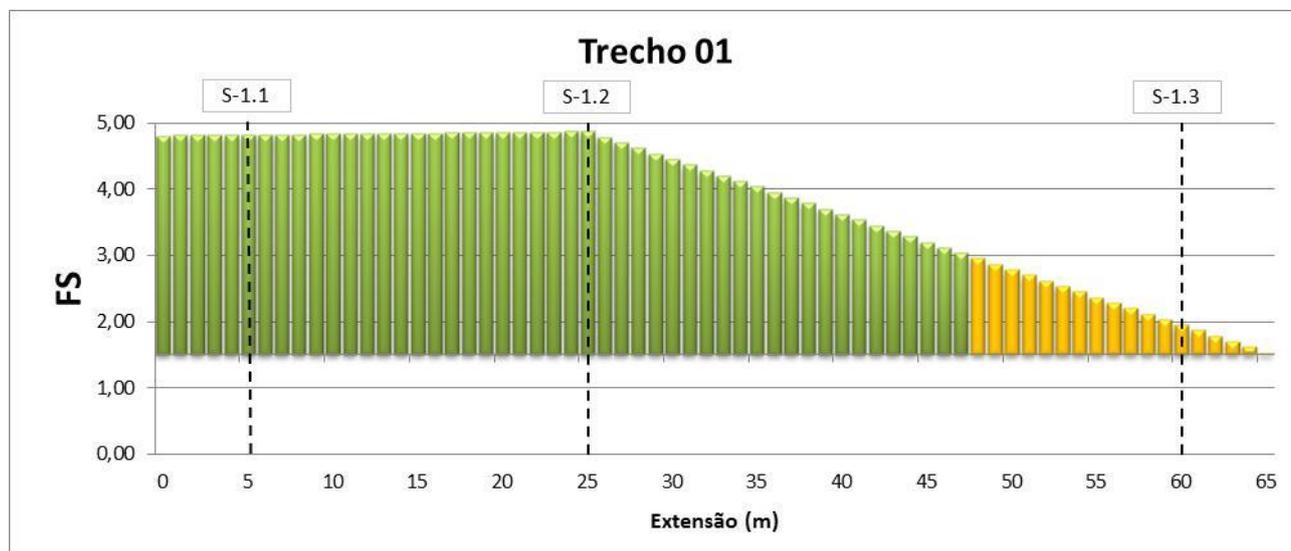
Figura 5.48 Variação dos Fatores de Segurança para o trecho 01.

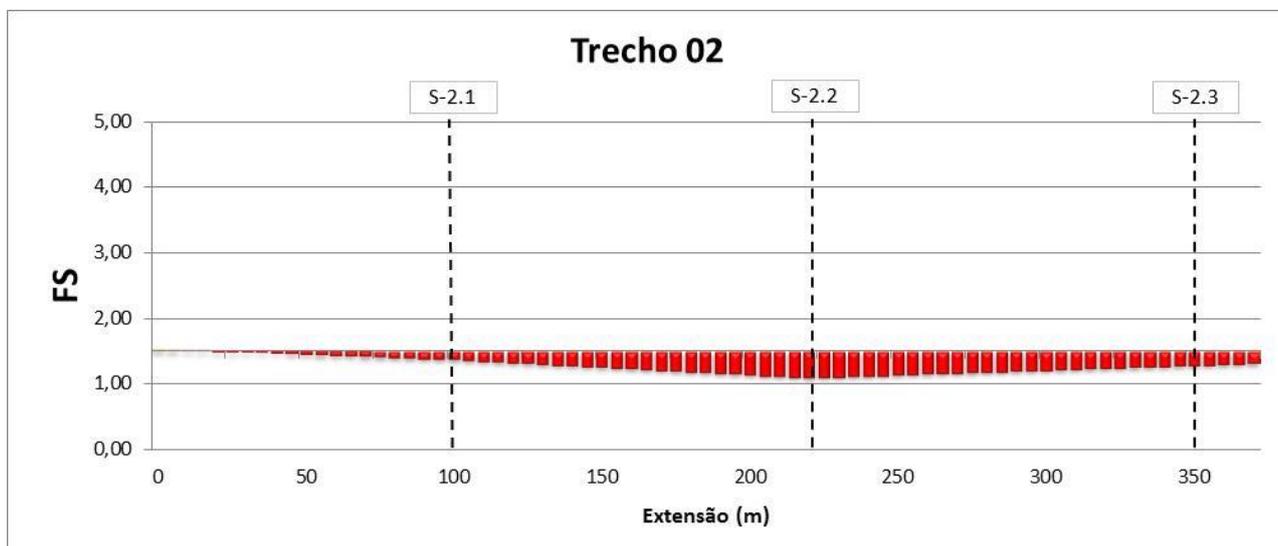
Figura 5.52 Variação dos Fatores de Segurança para o trecho 02.

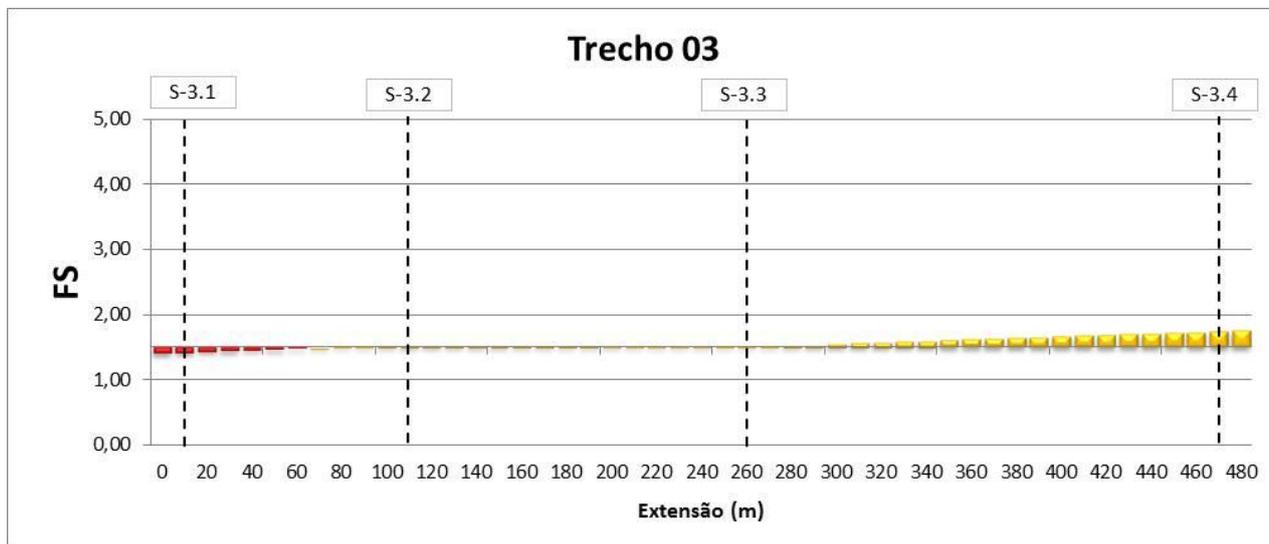
Figura 5.57 Variação dos Fatores de Segurança para o trecho 03.

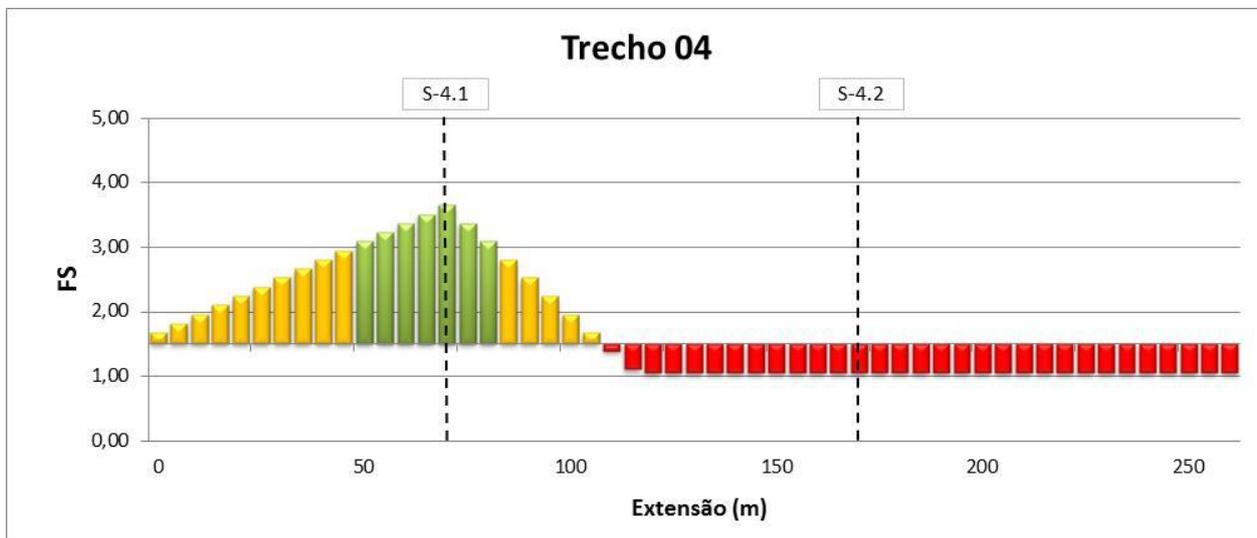
Figura 5.60 Variação dos Fatores de Segurança para o trecho 04.

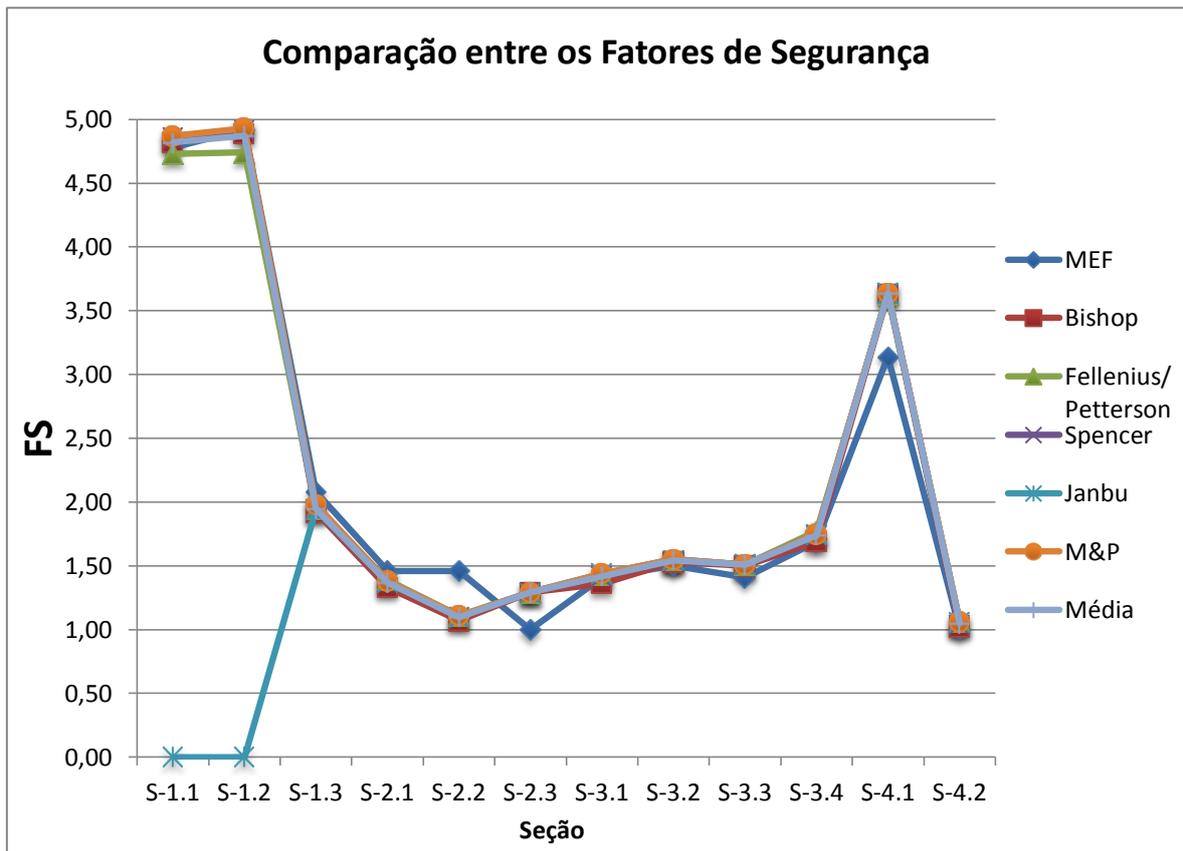
Figura 5.61 Análise comparativa entre os métodos.
