**UNIVERSIDADE FEDERAL DO RIO GRANDE DO NORTE  
CENTRO DE TECNOLOGIA  
CURSO DE PÓS-GRADUAÇÃO EM ENGENHARIA CIVIL**

**INSTALAÇÃO DE GEOSSINTÉTICOS EM PAVIMENTOS FLEXÍVEIS COM CBUQ:  
DANOS DE INSTALAÇÃO**

Dissertação apresentada ao curso de Pós-graduação em Engenharia Civil, da Universidade Federal do Rio Grande do Norte, como requisito final à obtenção do título de Mestre em Engenharia Civil.

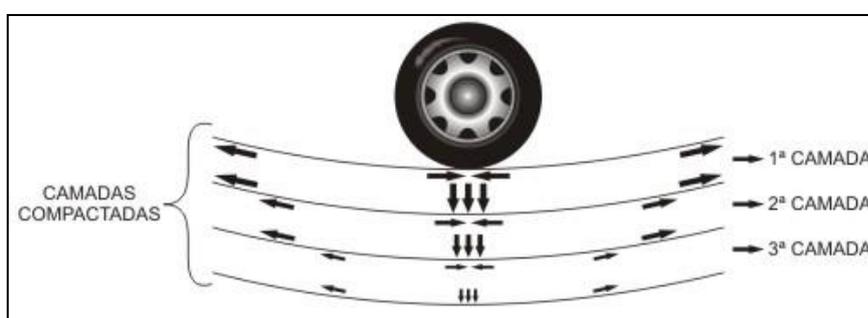
Figura 1 – Distribuição de tensões nas camadas do pavimento.

A camada superior tem a função de receber os esforços provenientes do tráfego e, posteriormente, transmiti-los as camadas subjacentes de forma branda, uma vez que essas apresentam a característica de serem menos resistentes, embora isso não seja regra geral (CNT, 2017). Desse modo, as cargas são transmitidas de forma rigorosa, com a finalidade de impossibilitar que ocorram grandes deformações no pavimento ou até rupturas, que possam gerar um comportamento mecânico inadequado e uma degradação precipitada. Deve ressaltar ainda que as deformações no pavimento existem, mas por ser um conjunto resiliente, ao ser exposto as cargas, as camadas retornam a sua posição inicial.

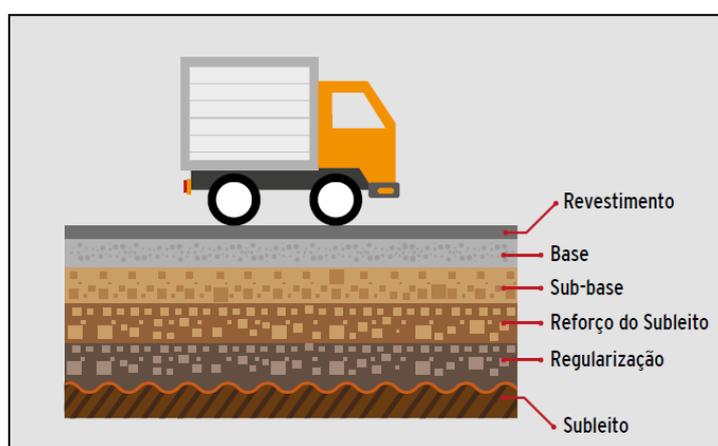
Figura 2 – Seção transversal do pavimento.

Intituladas de camadas ligadas, as camadas presentes na região superior do pavimento, são formadas por britas e areia estabilizada com ligante, seja este betuminoso ou hidráulico, conforme o tipo de pavimento a ser desenvolvido (ALMEIDA, 2013). Abaixo destas camadas, localizam-se as camadas granulares, constituídas por materiais britados ou naturais, normalmente não ligados e compactados mecanicamente. Assim, os estratos são arranjados com resistência e qualidade decrescentes, iniciando na camada de desgaste e finalizando na camada de suporte, consoante a redução e absorção dos esforços em maiores profundidades.

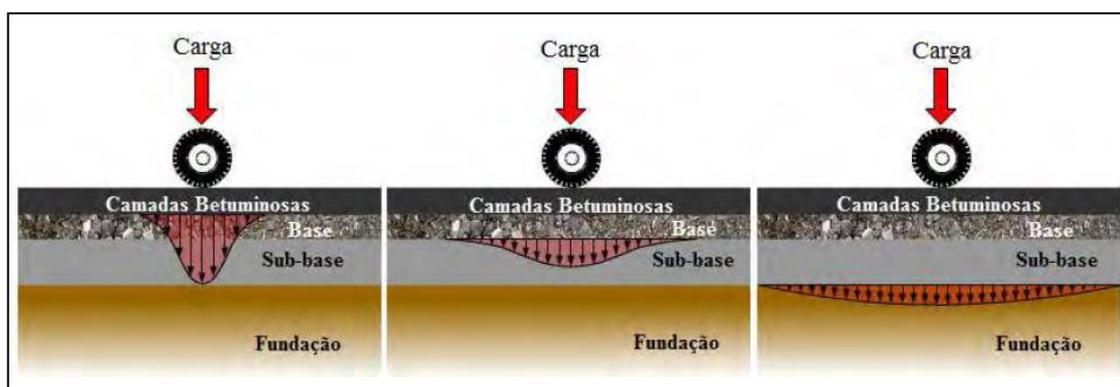
Figura 3 – Degradação de tensões nas camadas de um pavimento flexível.

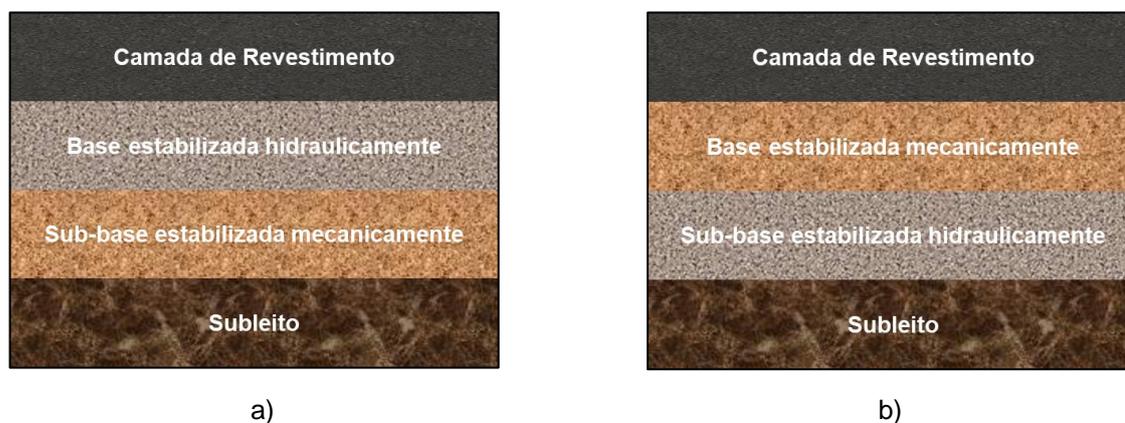
Figura 7 – Possíveis estruturas de um pavimento semirrígido: a) Estrutura direta; b) Estrutura inversa.

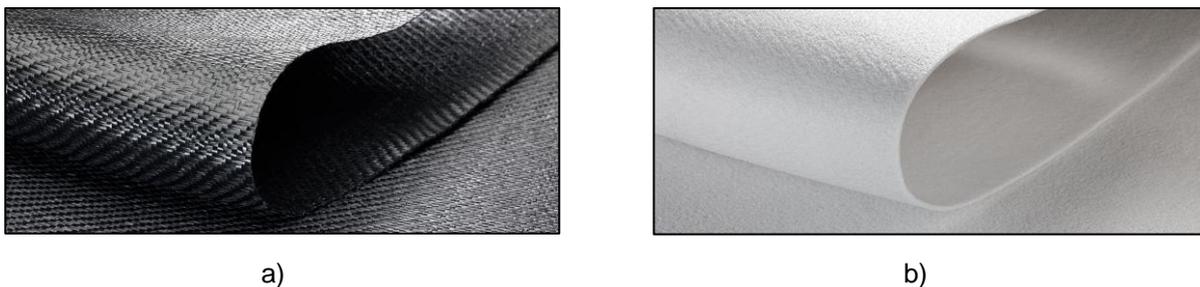
Figura 8 – Exemplos de geotêxteis: a) Geotêxtil tecido; b) Geotêxtil não tecido.

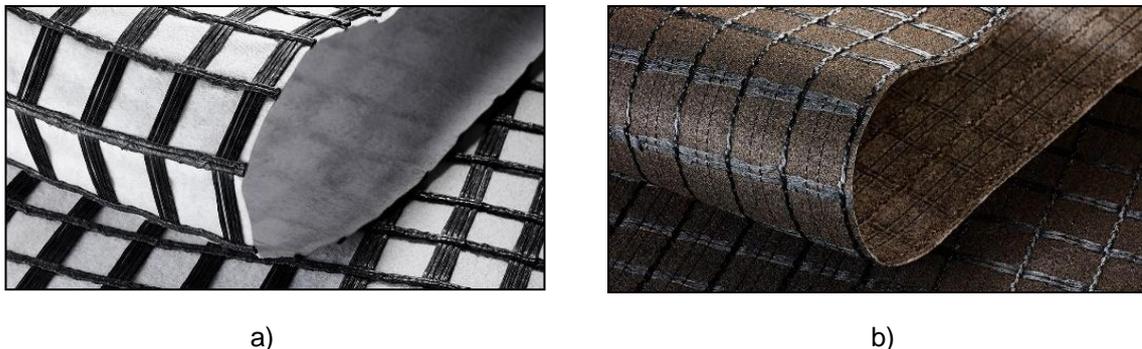
Figura 10 – Exemplos de geocompostos destinados a pavimentação: a) Geocomposto não impregnado com asfalto; b) Geocomposto impregnado com asfalto.

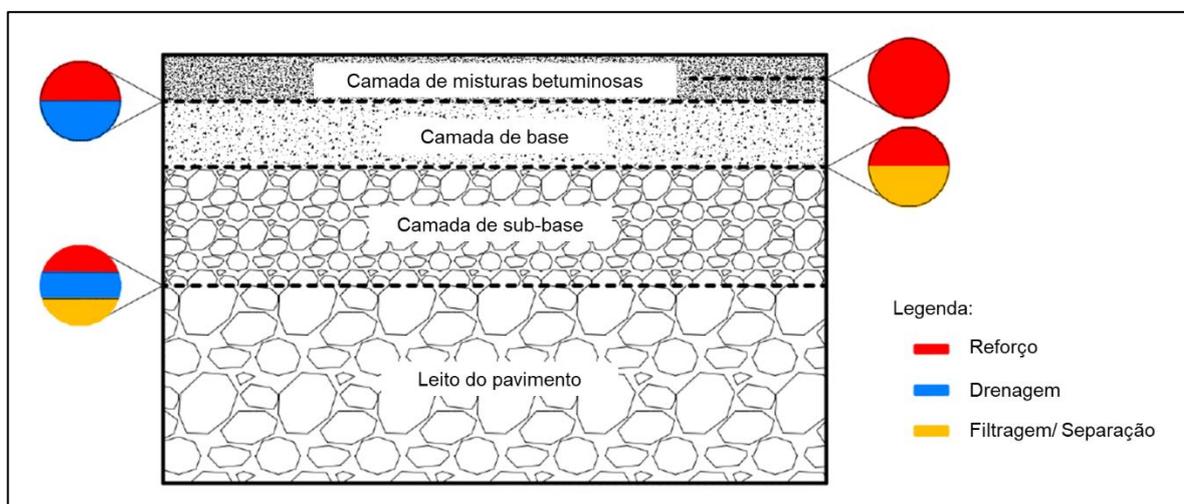
Figura 11 – Funções dos geossintéticos no pavimento.

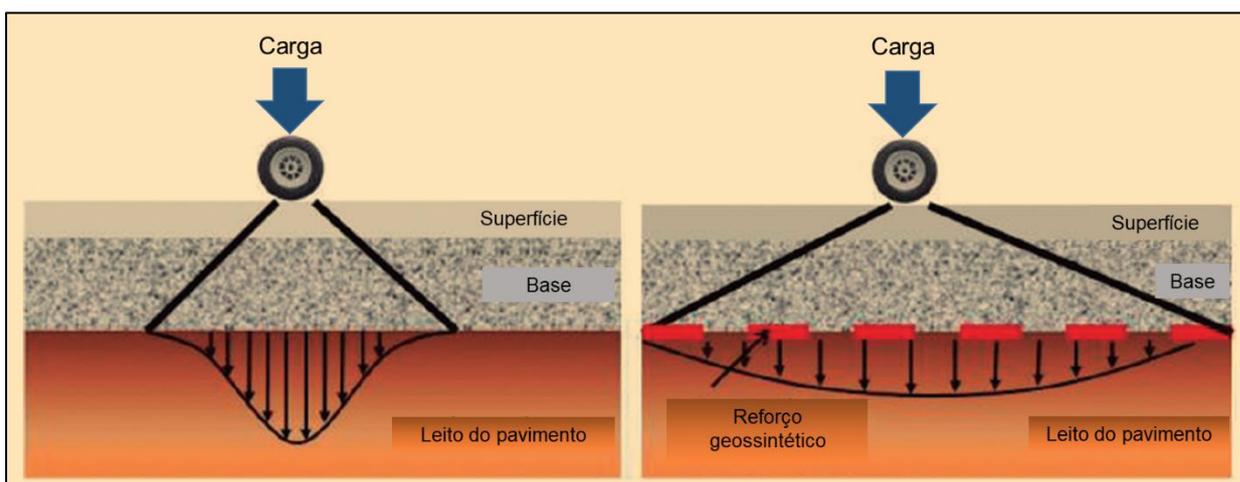
Figura 12 – Distribuição de tensões na camada de leito do pavimento para um pavimento flexível: a) Sem reforço geossintético; b) Com reforço geossintético.

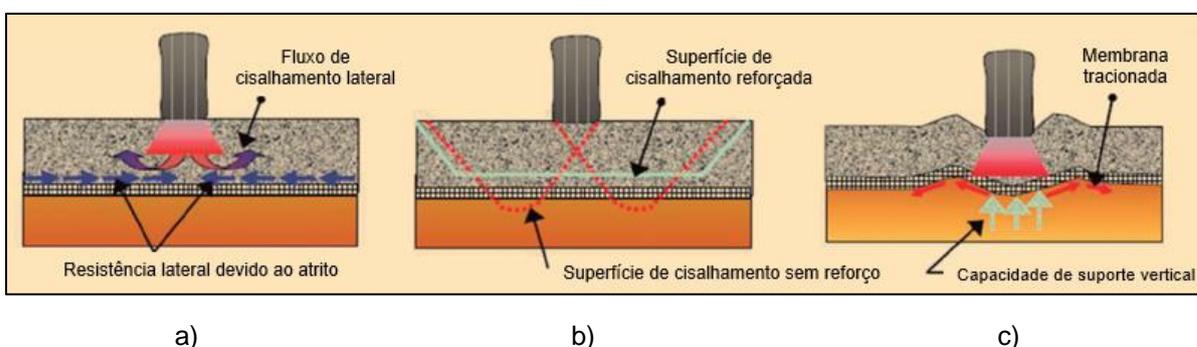
Figura 13 – Mecanismos provocados pelo reforço geossintético: a) Resistência lateral; b) Aumento da capacidade de suporte; c) Efeito membrana tracionada.

O mecanismo de restrição lateral (Figura 13 (a)) é acionado quando o pavimento é sujeito ao carregamento cíclico. Então, o agregado presente nas camadas granulares tende a se mover lateralmente em razão das tensões. Esse movimento lateral permite o desenvolvimento de deformações verticais, levando à deformação permanente da superfície na trilha de roda (PERKINS, 1999). O reforço geossintético impede esse movimento, devido ao atrito e ao intertravamento existente na interação entre o agregado e o geossintético, permitindo a transferência da carga de cisalhamento da camada para uma carga de tração no geossintético. Ou seja, a rigidez à tração do geossintético limita as deformações laterais na camada granular,

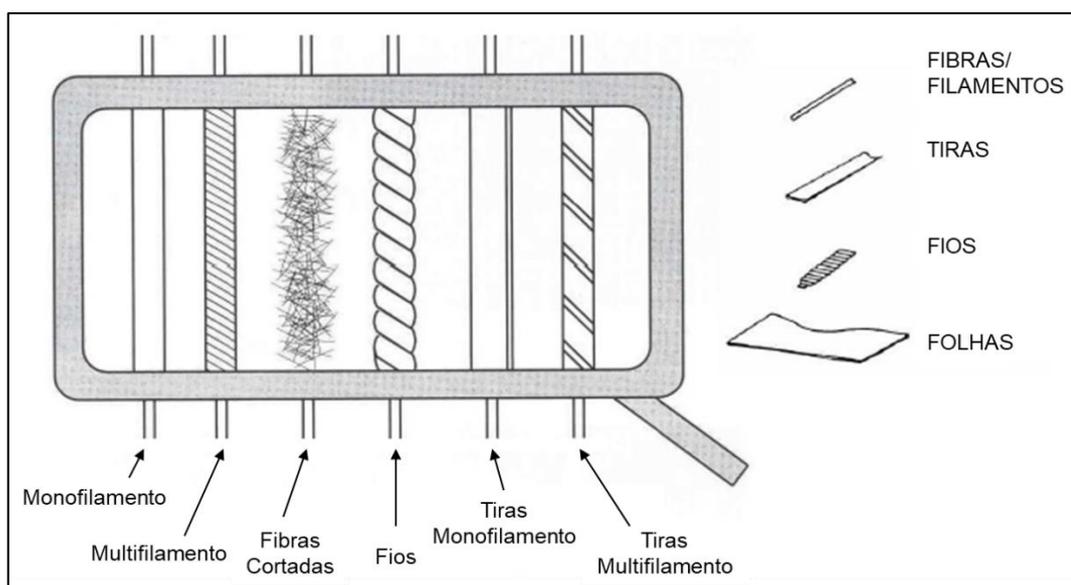
Figura 14 – Componentes básicos dos geossintéticos.

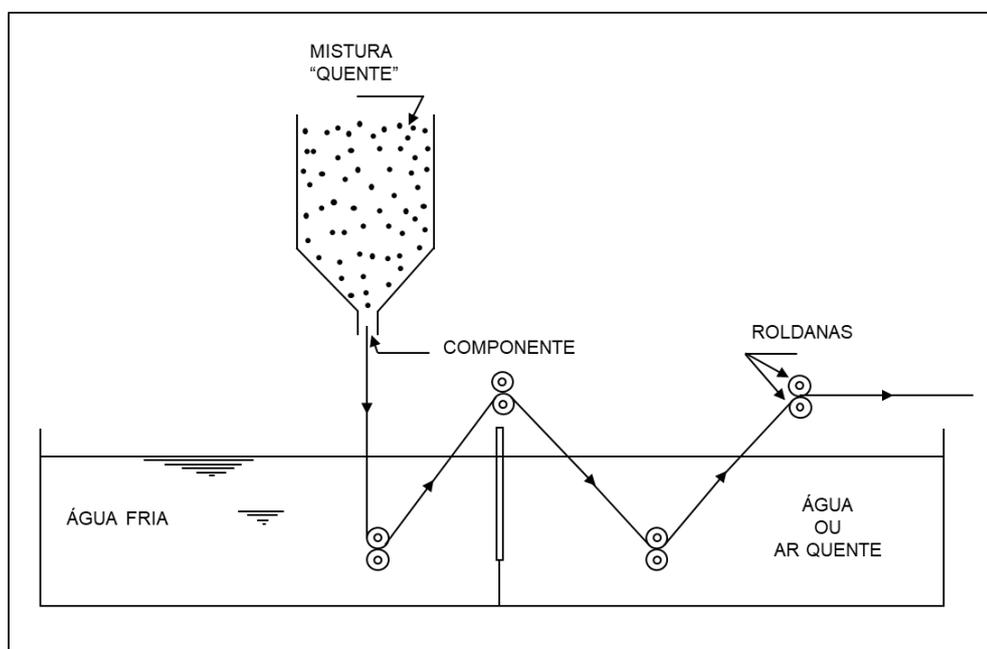
Figura 15 – Estiramento dos componentes básicos dos geossintéticos.

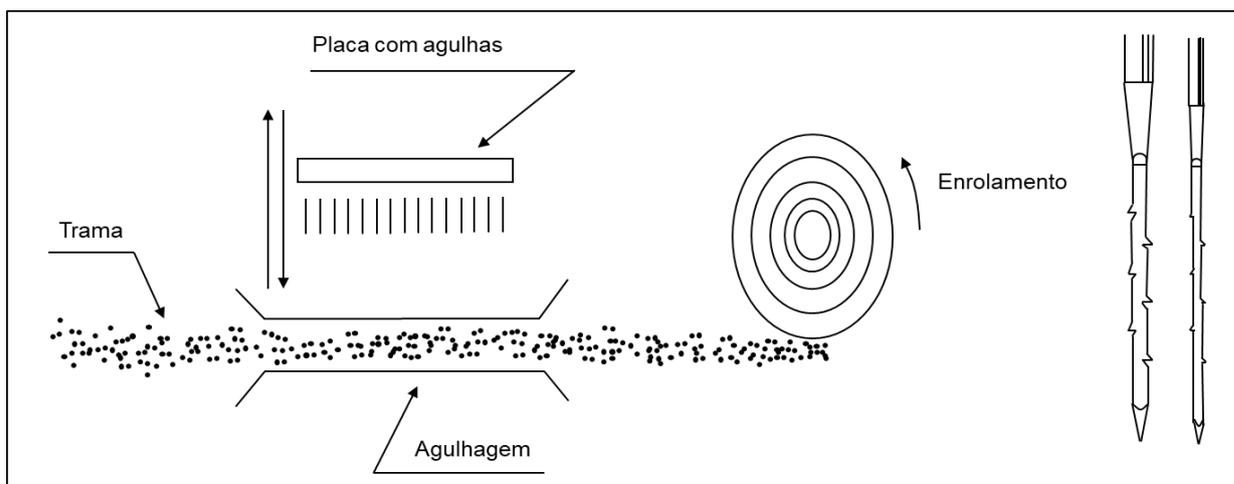
Figura 17 – Ligação mecânica em geotêxteis não tecidos e detalhamento das agulhas utilizadas.

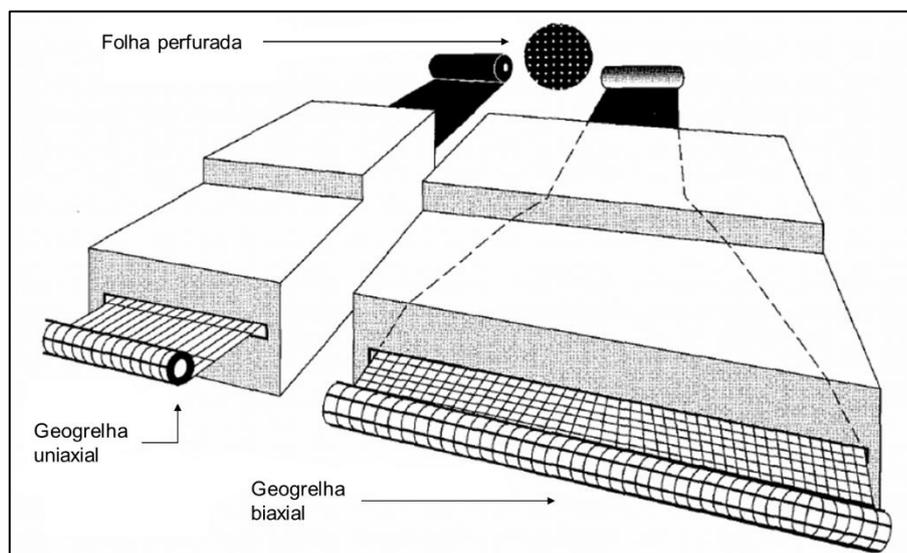
Figura 18 – Fabricação de geogrelhas uniaxiais e biaxiais.

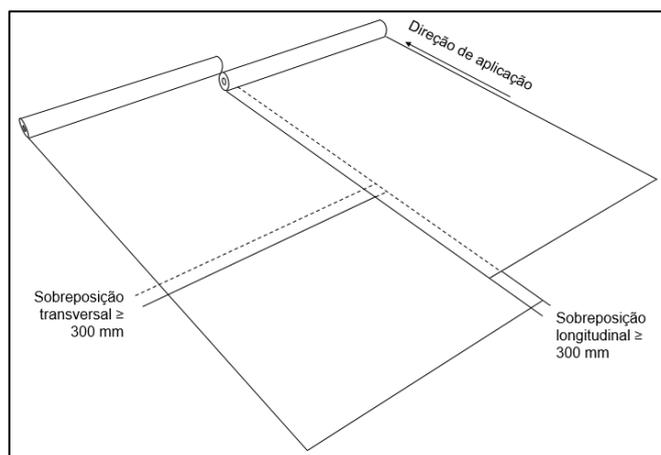
Figura 19 – Sobreposição de geossintéticos.

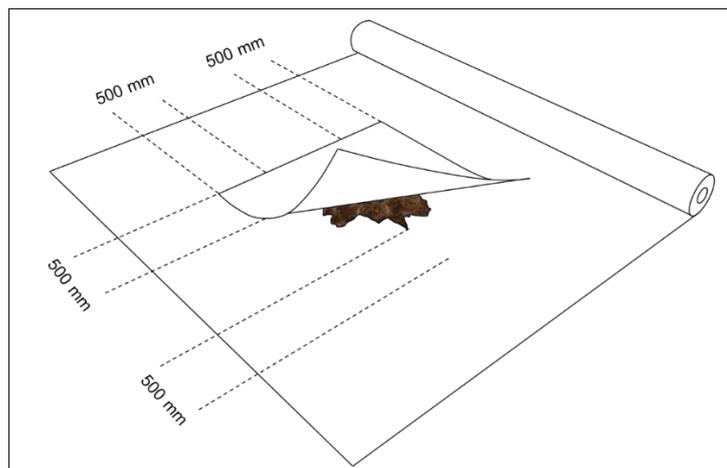
Figura 20 – Reparação de geossintéticos.

Caso após o processo de instalação sejam identificados danos no geossintético, estes devem ser reparados antes do lançamento do material subjacente. Danos transversais a direção de reforço principal, podem ser reparados por meio de sobreposição da área danificada, ultrapassando, no mínimo, 50 cm do limite do dano (Figura 20) (DUARTE, 2009). Todavia, caso os danos coloquem em risco o desempenho do material, é recomendada a substituição em todo o comprimento da zona danificada por uma nova faixa geossintética (DUARTE, 2009).

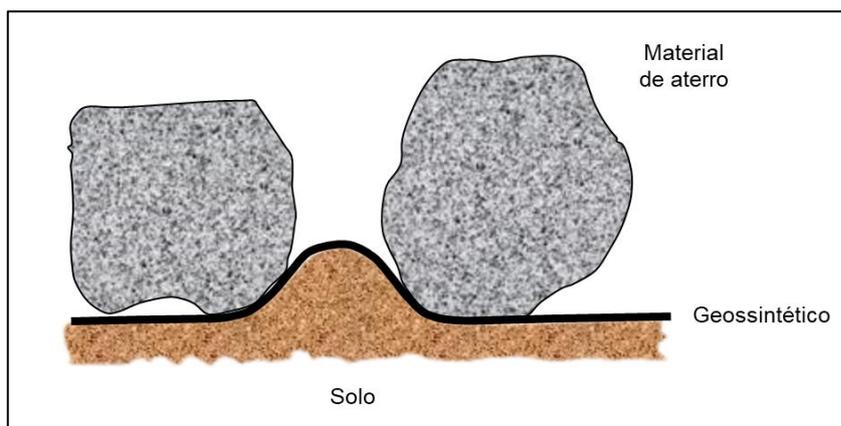
Figura 22 – Mecanismo de danificação por ruptura por tensão.

O dano por ruptura ocorre mediante a submissão do geossintético a cargas e deformações além das adotadas em projeto, podendo aparecer no decorrer da instalação ou na fase de serviço (CARVALHO, 2014). Na fase de instalação, caso o geossintético não apresente a flexibilidade requisitada na passagem dos equipamentos de compactação, pode acarretar a ruptura do material, por exemplo (CARVALHO, 2014). Por sua vez, na fase de serviço, se a camada de fundação não tiver sido preparada corretamente, oferecendo espaço para depressões e saliências (Figura 22), pode levar a concentração de cargas, por exemplo (CARVALHO, 2014).

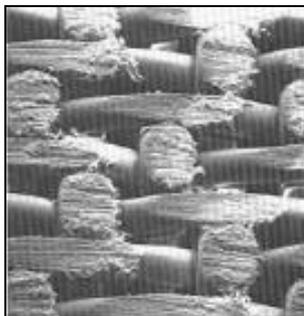
Figura 23 – Efeito da abrasão em um geotêxtil tecido de poliéster – Imagem obtida por microscopia eletrônica de varredura.

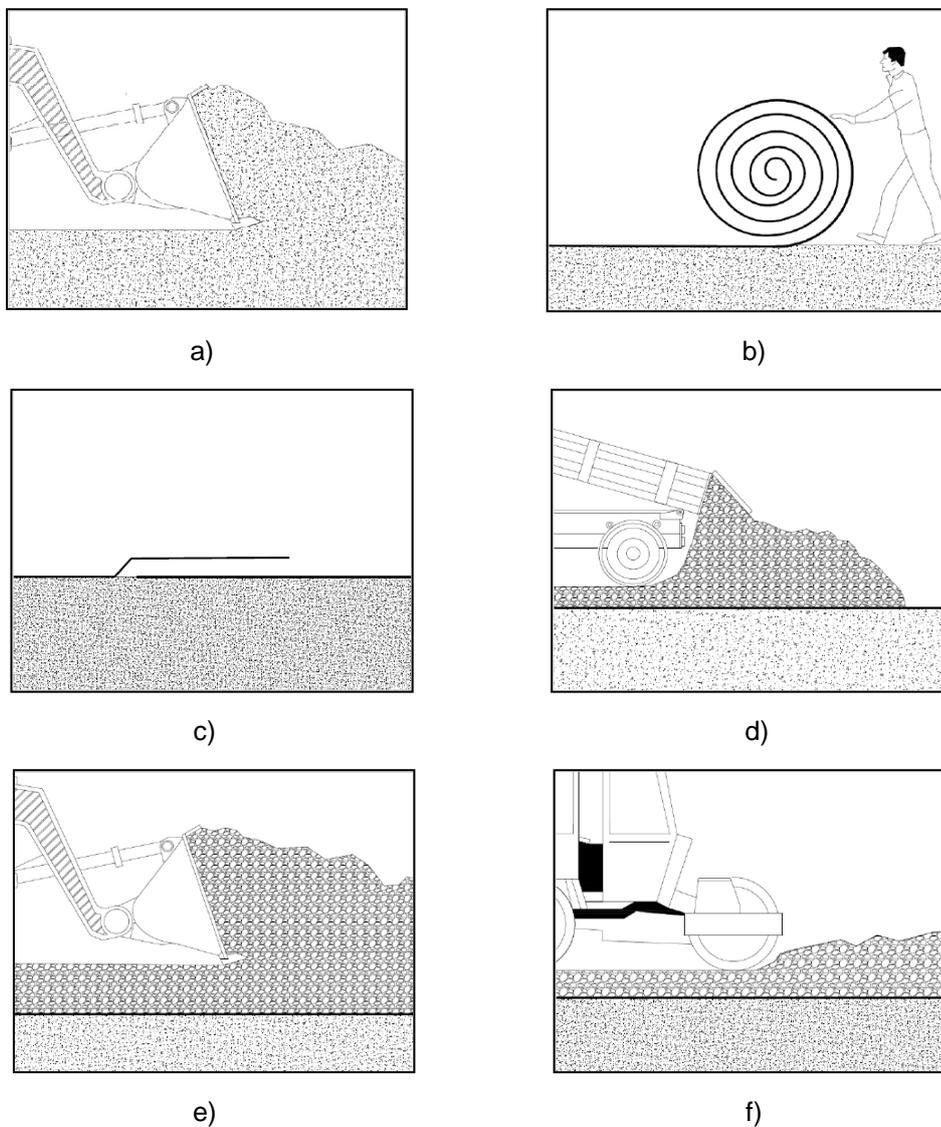
Figura 24 – Procedimentos a serem considerados na instalação de geossintéticos: a) Limpeza do espaço; b) Desenrolar o geossintético; c) Sobreposição no sentido de execução do aterro; d) Disposição do material confinante; e) Espalhamento do material; f) Compactação do material confinante.

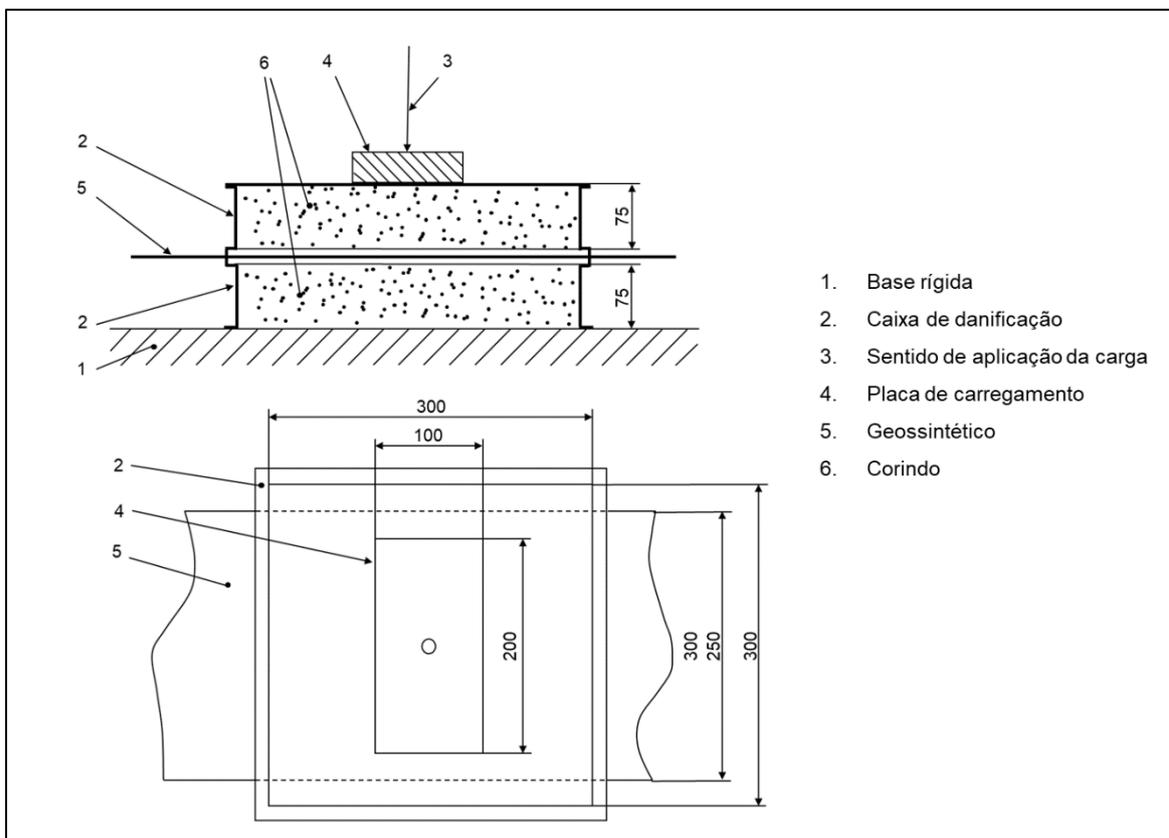
Figura 25 – Detalhamento do equipamento utilizado no ensaio de dano mecânico por carga cíclica.

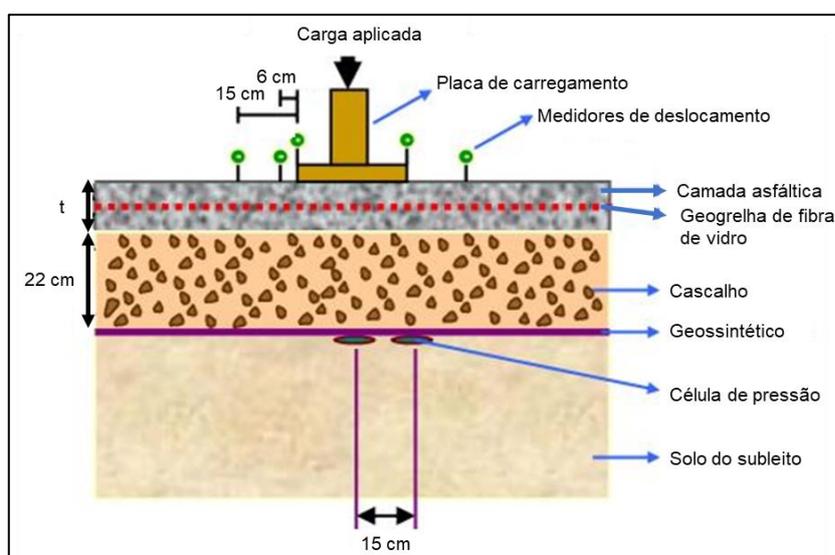
Figura 26 – Layout da estrutura do pavimento.

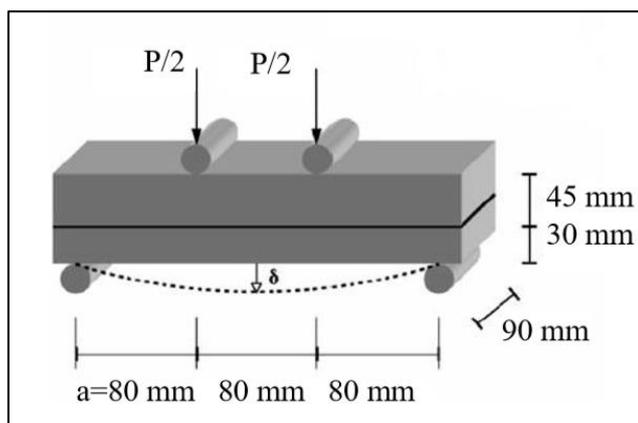
Figura 27 - Esquema de teste de flexão em quatro pontos.

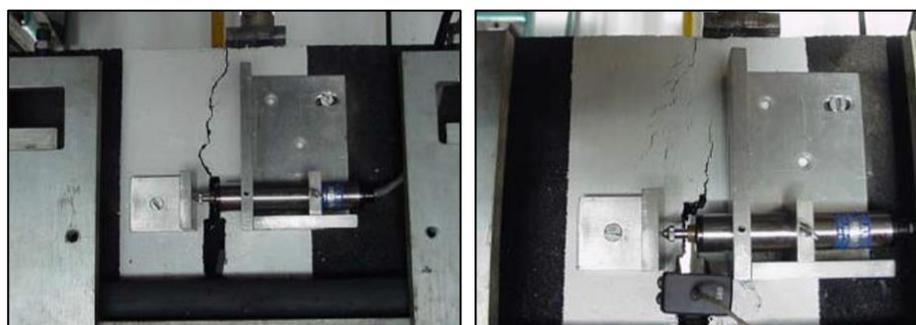
Figura 28 - Resultados dos ensaios de fadiga - Modo de cisalhamento: (a) Viga não reforçada; (b) Viga reforçada com a geogrelha.

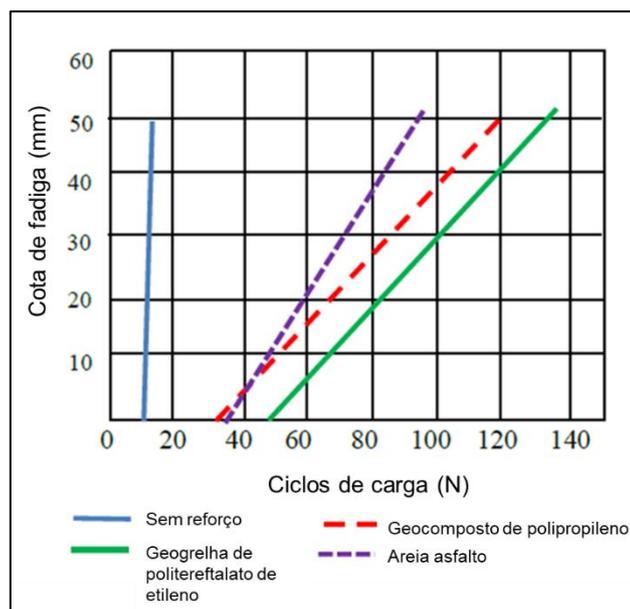
Figura 29 – Curvas de evolução das trincas.

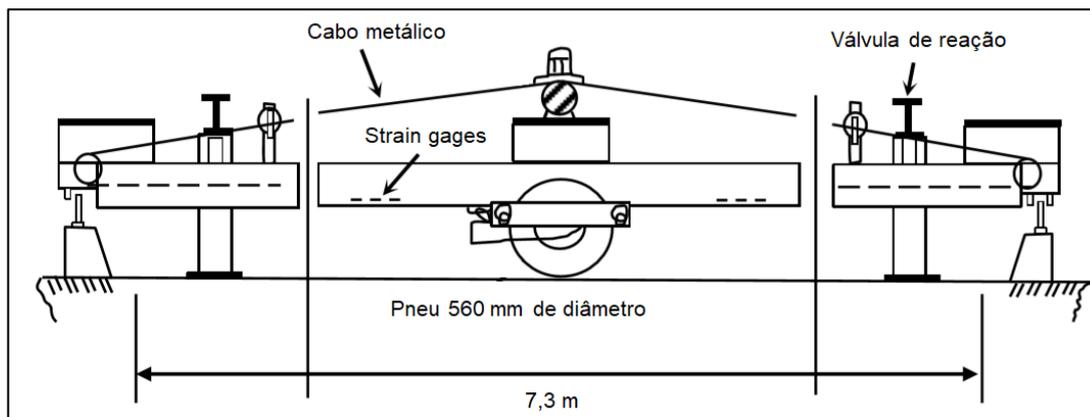
Figura 30 – Equipamento para teste acelerado.

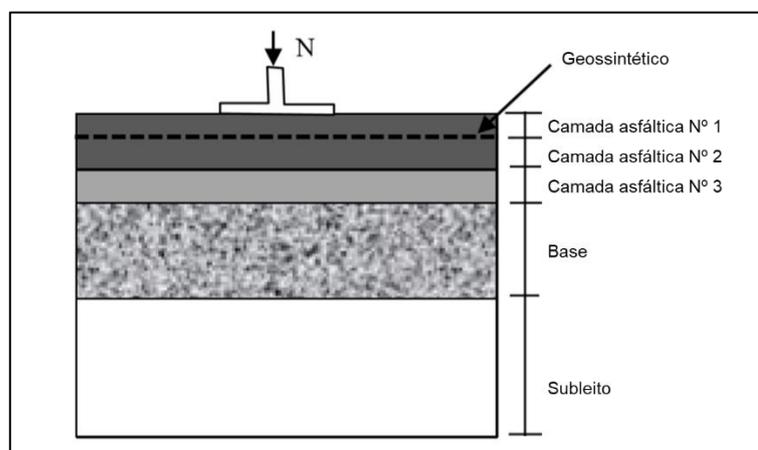
Figura 31 - Layout do pavimento.

Laurinavičius e Oginskas (2006) realizaram uma pesquisa baseada nas sobreposições de asfaltos reforçados com geossintéticos, objetivando reconhecer o efeito do reforço nas propriedades reológicas e de deformação da capa asfáltica. Para esse estudo foram utilizados três tipos de geogrelhas, introduzida entre duas camadas de concreto asfáltico, conforme esquema da Figura 31. O ensaio de rolamento de placa serviu de base para as medidas aferidas. Passados 5 meses, obtiveram-se novos dados de profundidade do sulco, locais onde o geossintético foi aplicado passou de 1,0 mm para 1,4 mm e, em contrapartida, locais sem reforço chegaram a sulcos de 3,0 mm. Assim, pôde-se notar que a profundidade do deslocamento vertical depende do módulo de elasticidade do concreto asfáltico, bem como do tipo de material geossintético aplicado na estrutura.

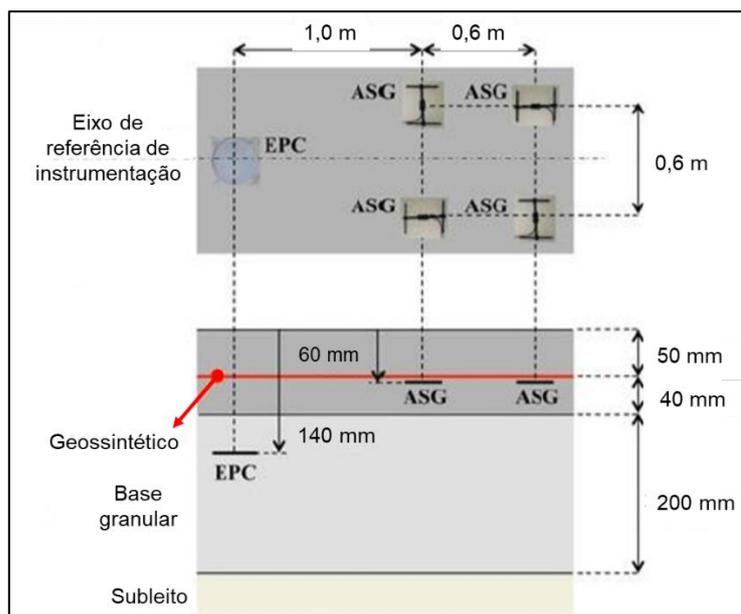
Figura 32 - Vista plana da área instrumentada e seção transversal.

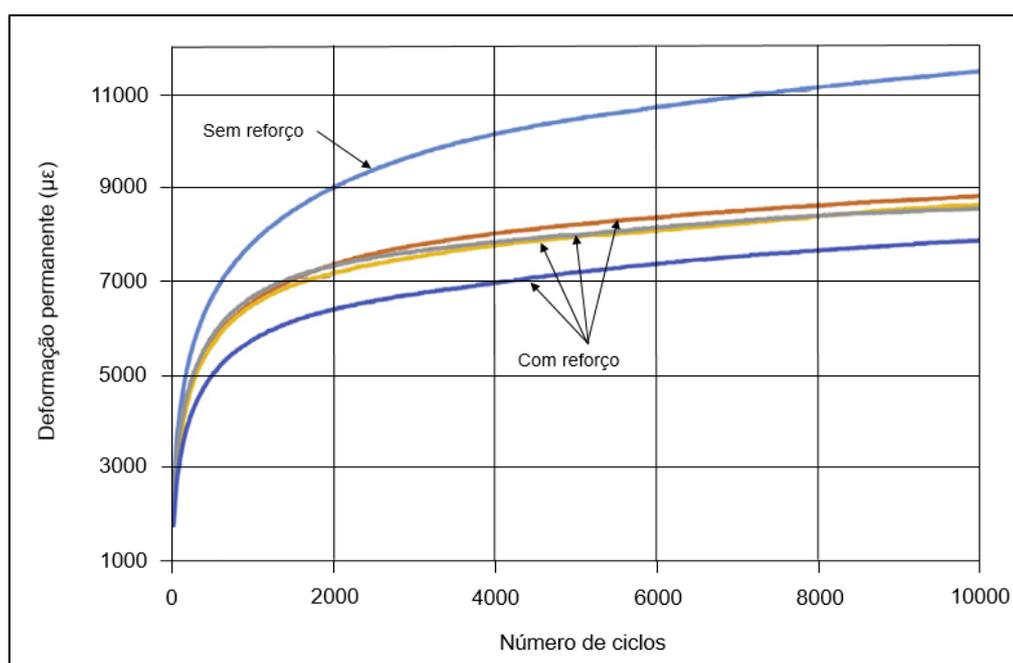
Figura 33 – Curvas de fluência em misturas asfálticas com e sem reforço.

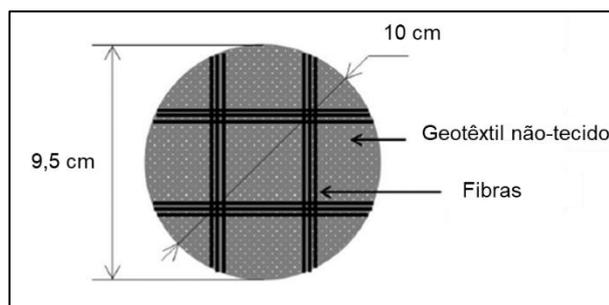
Figura 35 – Esquema dos corpos de prova dos geossintéticos.

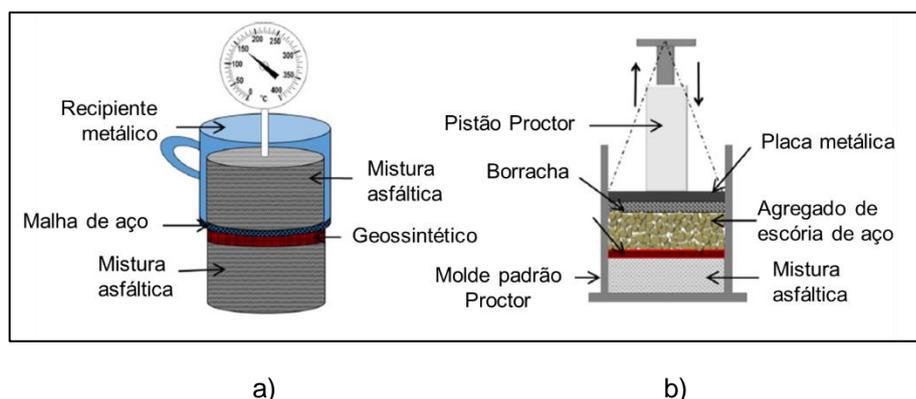
A simulação realizada foi dividida em duas fases: a primeira fase de aquecimento (I) e a segunda fase de compactação (II). Na fase I, os corpos de prova foram colocados entre duas camadas asfálticas dentro de uma estufa à 160°C, durante um tempo “t”. Os corpos de prova de geossintéticos ficaram em contato direto com a camada inferior da mistura, todavia, para facilitar a retirada dos geossintéticos ao final da fase de aquecimento, a camada superior foi inserida em um recipiente metálico com uma malha de aço na base, como mostra a Figura 36 (a). Posteriormente, o corpo de prova foi transferido da estufa para o equipamento onde foi realizada a compactação.

Figura 36 – Esquema do procedimento de dano usando a compactação Proctor: (a) Fase I e (b) Fase II.

Em um grupo de corpos de prova, o tempo de aquecimento foi de 3 minutos (Fase I) e o número de golpes variou entre 30 e 120 (Fase II). Enquanto que em outro grupo, o tempo de aquecimento variou entre 3 e 20 minutos (Fase I) e o número de

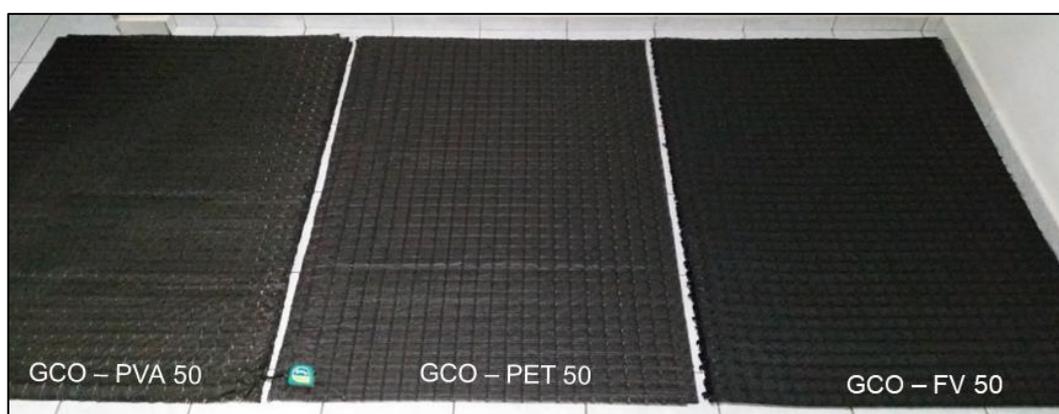
Figura 37 – Geocompostos utilizados na pesquisa.

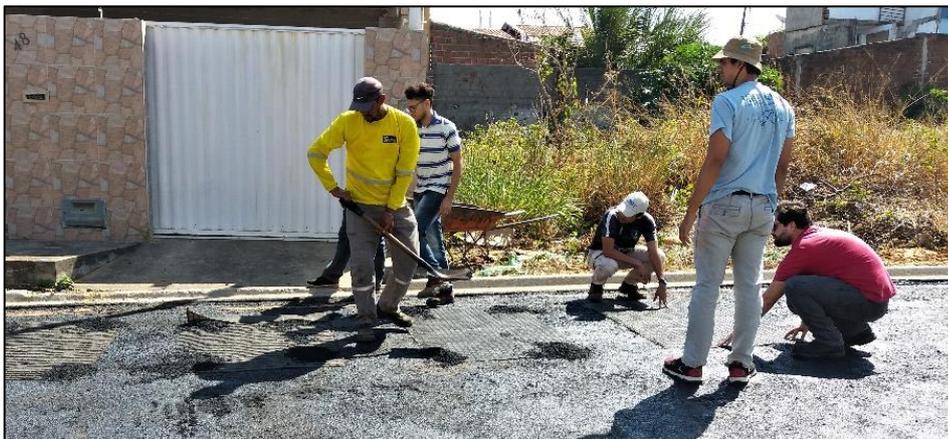
Figura 41 – Fixação dos geossintéticos na via com CBUQ.

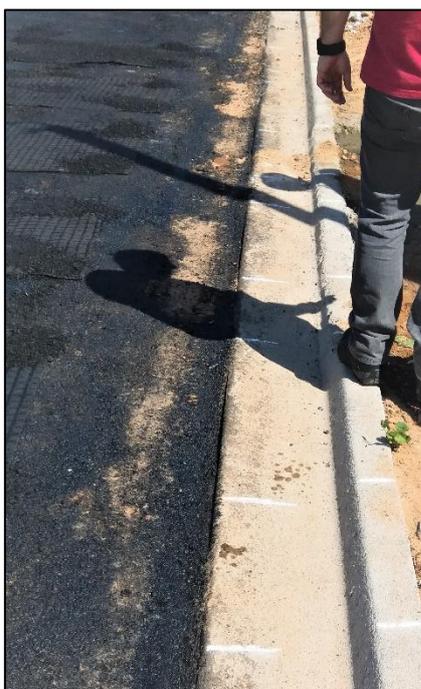
Figura 42 – Marcação do local das amostras de geossintéticos no meio fio.

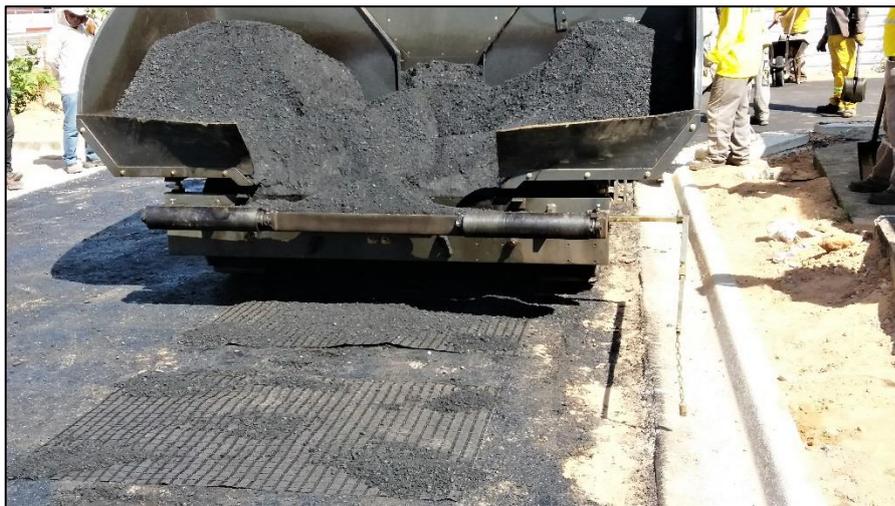
Figura 43 – Confeção da camada de revestimento asfáltico.

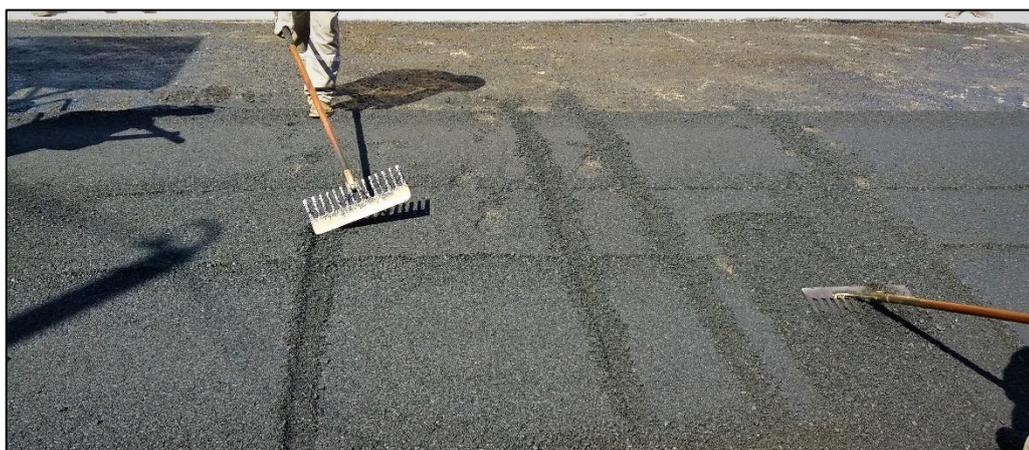
Figura 44 – Processo de retirada dos geossintéticos em campo – Dano térmico.

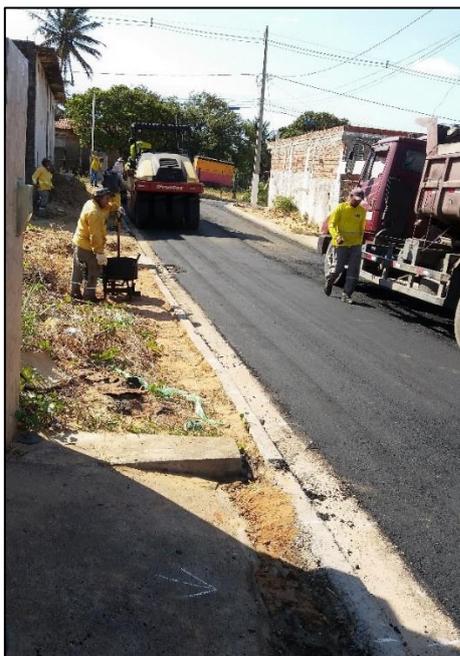
Figura 45 – Finalização da via com o rolo compactador pneumático e rolo compactador liso.

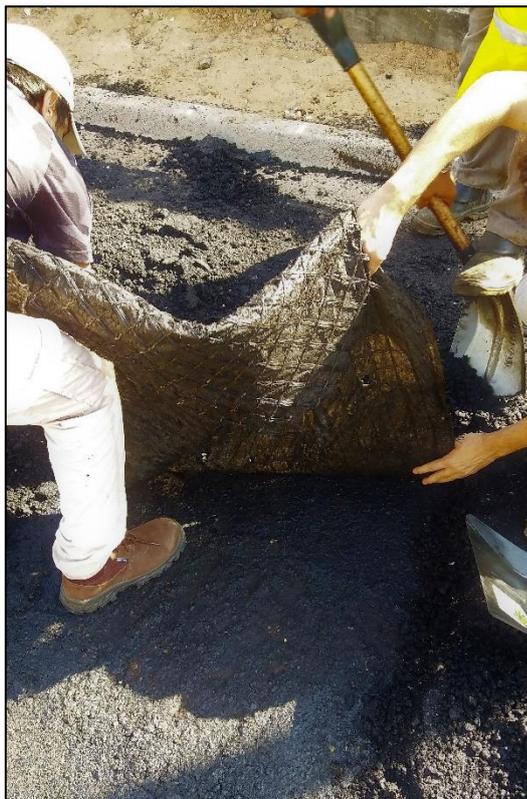
Figura 47 – Exumação dos geossintéticos da via.

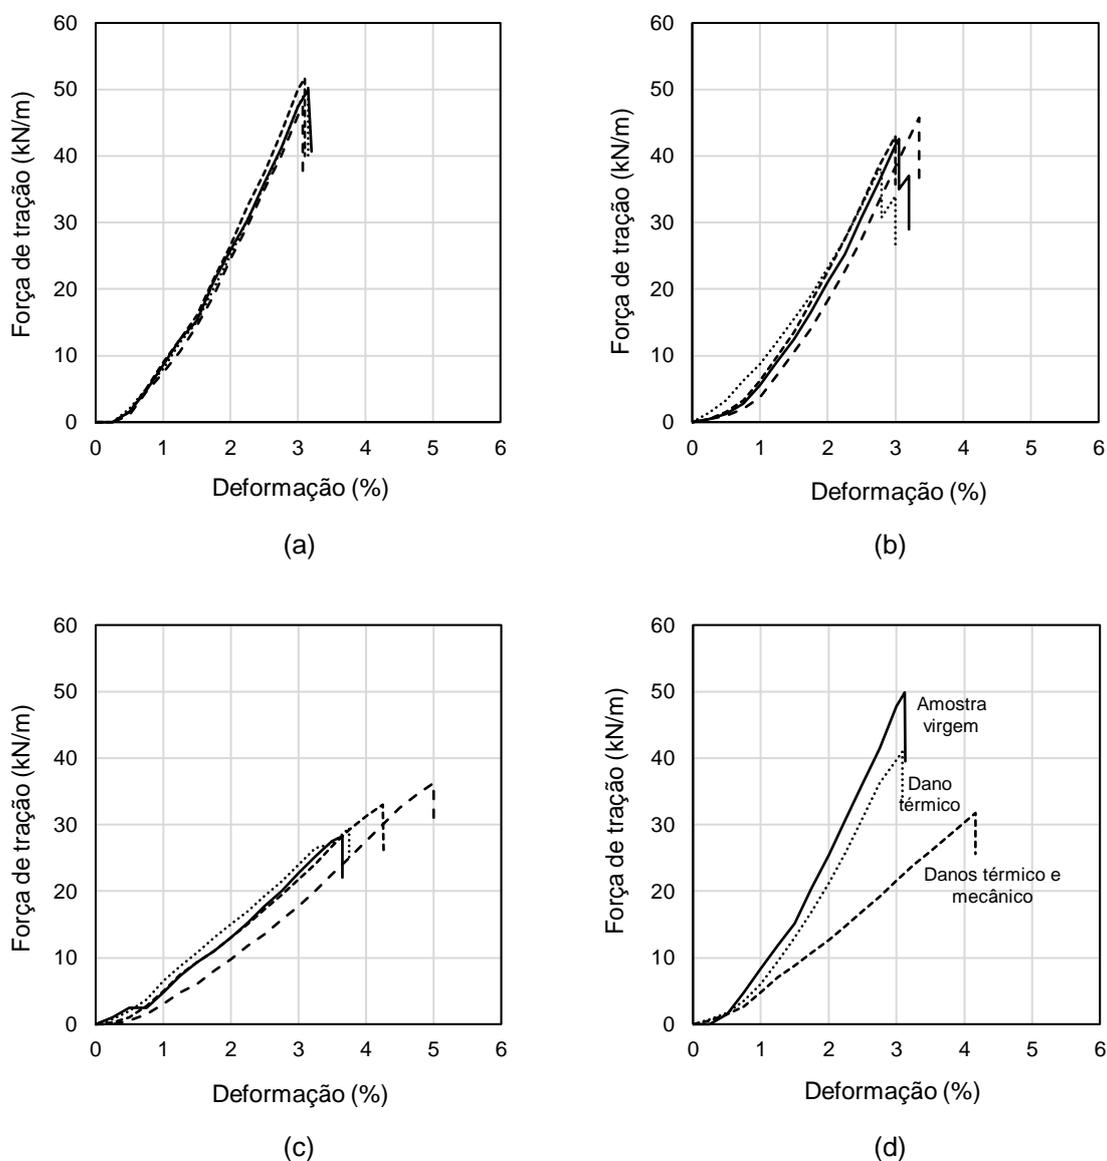
Figura 52 – Curvas obtidas para o GCO – PVA 50 após ensaios de tração uniaxial: (a) CPs virgens; (b) CPs após dano térmico; (c) CPs após dano térmico e mecânico; (d) Média dos CPs em cada situação.

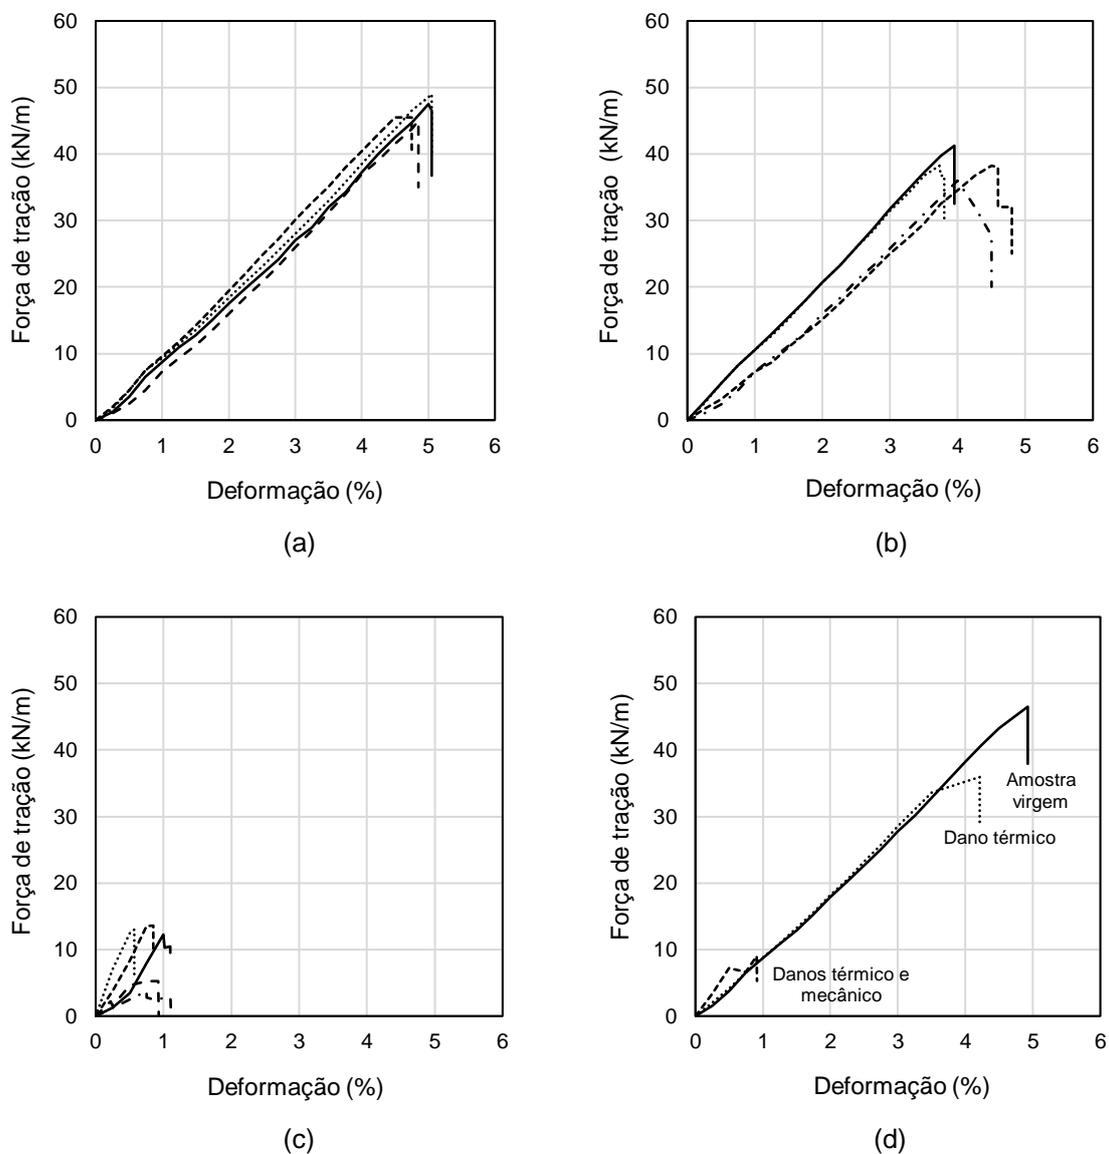
Figura 53 – Curvas obtidas para o GCO – PET 50 após ensaios de tração uniaxial: (a) CPs virgens; (b) CPs após dano térmico; (c) CPs após dano térmico e mecânico; (d) Média dos CPs em cada situação.

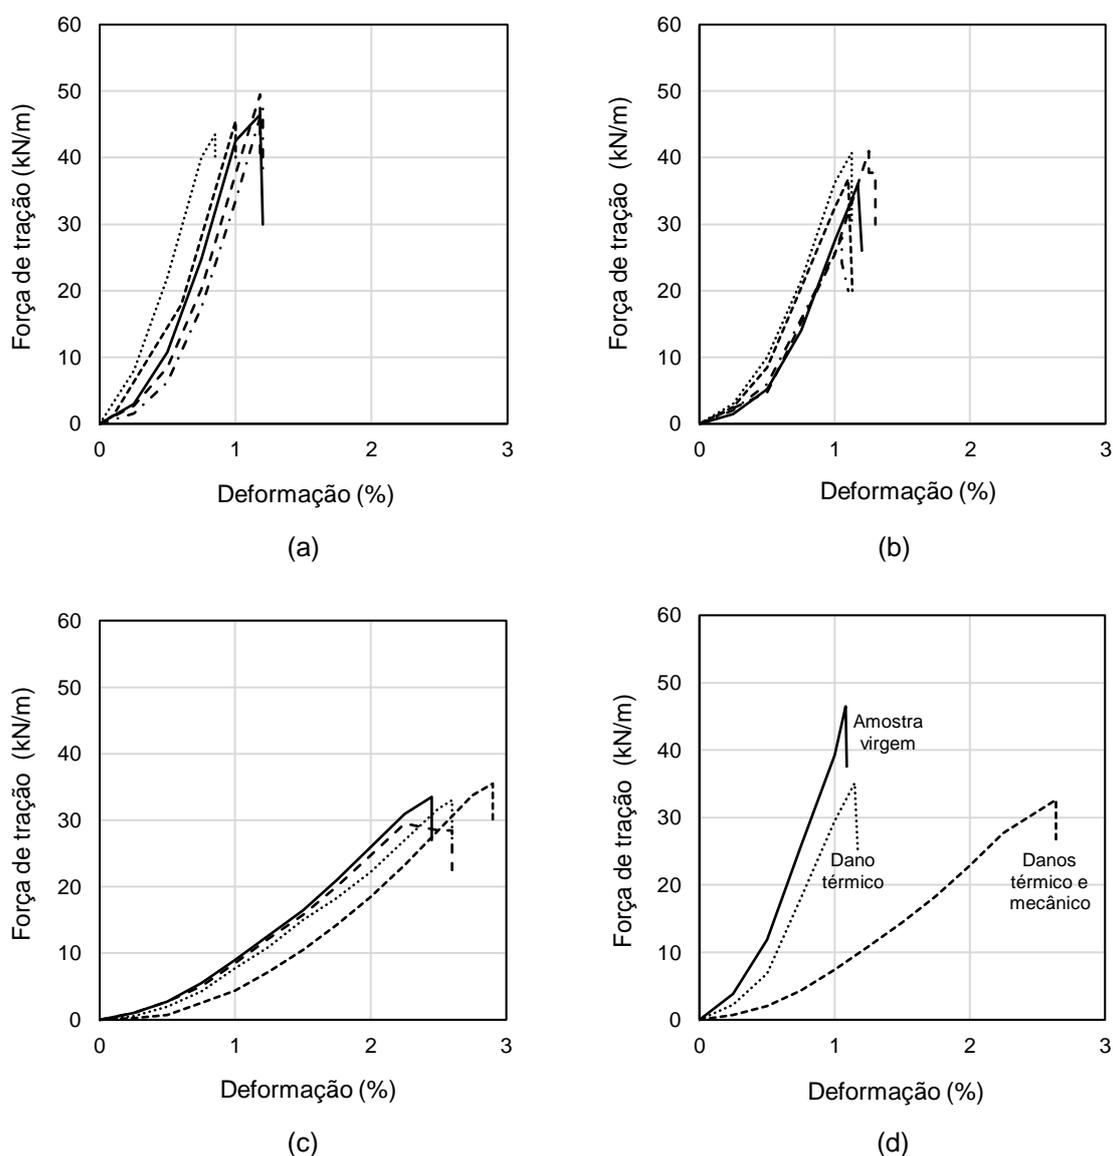
Figura 54 – Curvas obtidas para o GCO – FV 50 após ensaios de tração uniaxial: (a) CPs virgens; (b) CPs após dano térmico; (c) CPs após dano térmico e mecânico; (d) Média dos CPs em cada situação.
