**UNIVERSIDADE FEDERAL DO RIO GRANDE DO NORTE  
CENTRO DE TECNOLOGIA  
CURSO DE PÓS-GRADUAÇÃO EM ENGENHARIA CIVIL**

**INSTALAÇÃO DE GEOSSINTÉTICOS EM PAVIMENTOS FLEXÍVEIS COM CBUQ:  
DANOS DE INSTALAÇÃO**

Dissertação apresentada ao curso de Pós-graduação em Engenharia Civil, da Universidade Federal do Rio Grande do Norte, como requisito final à obtenção do título de Mestre em Engenharia Civil.

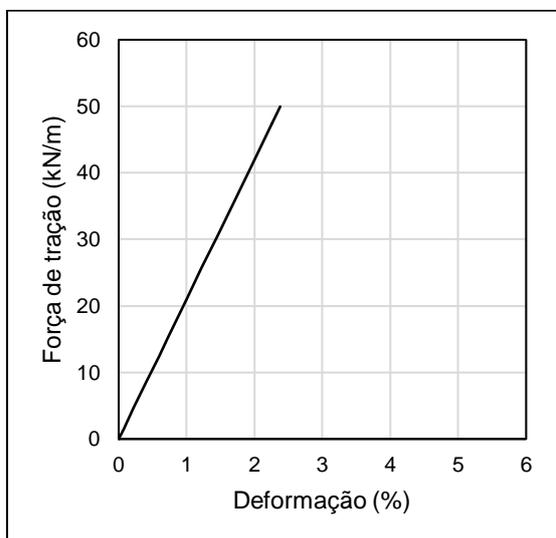
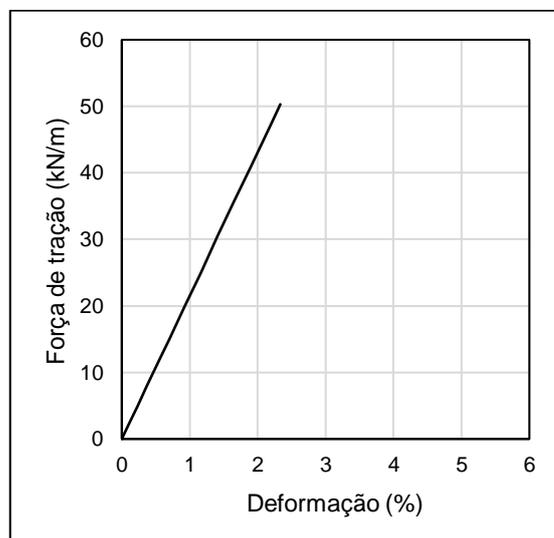
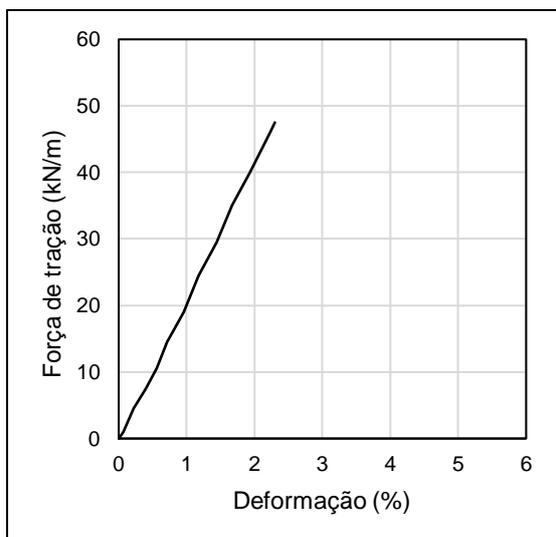
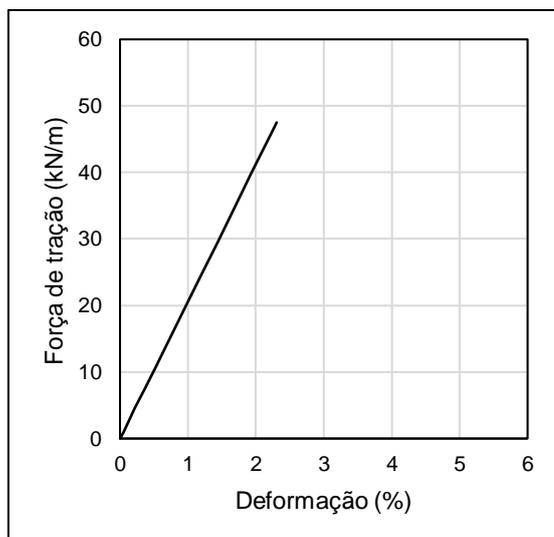
Figura 55 – Geocomposto de PVA – Amostras virgens: (a) CP PVA 1; (b) CP PVA 2; (c) CP PVA 3; (d) CP PVA 4.

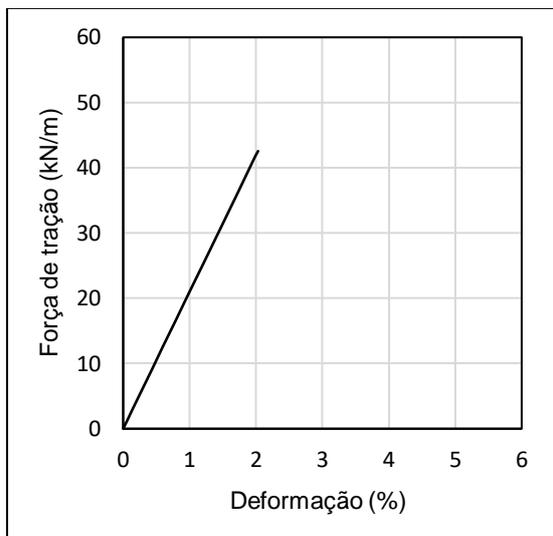
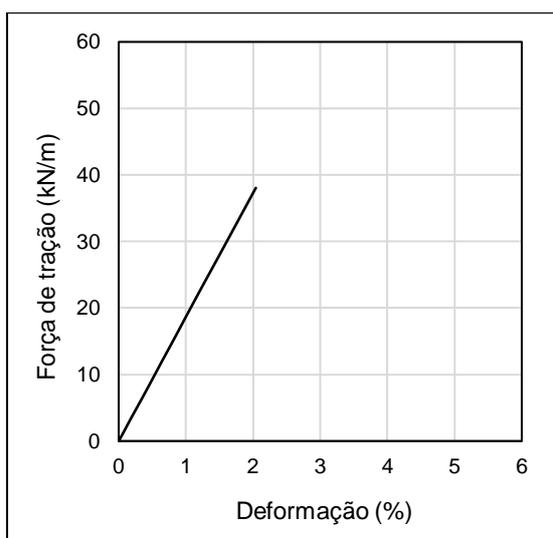
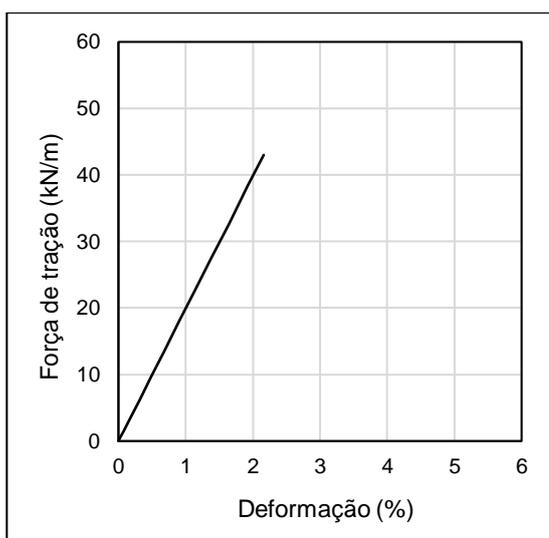
Figura 56 - Geocomposto de PVA – Amostras após dano térmico: (a) CP PVA 1; (b) CP PVA 2; (c) CP PVA 3; (d) CP PVA 4.

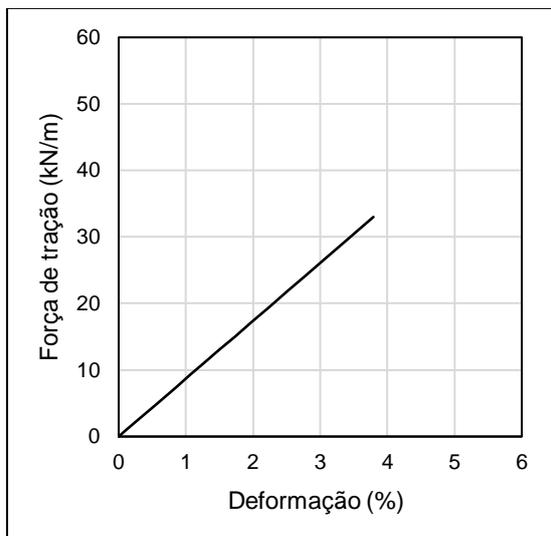
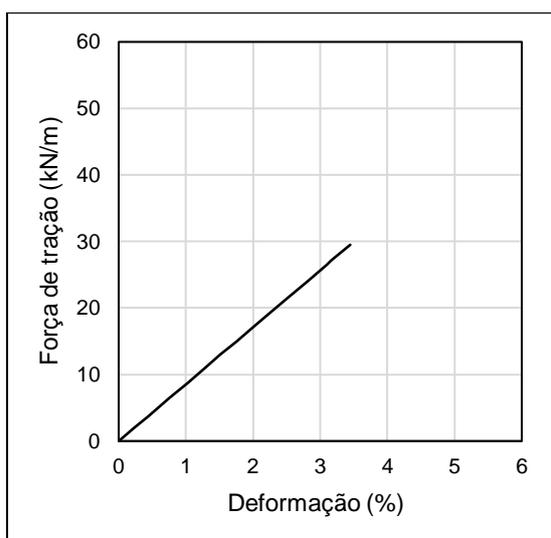
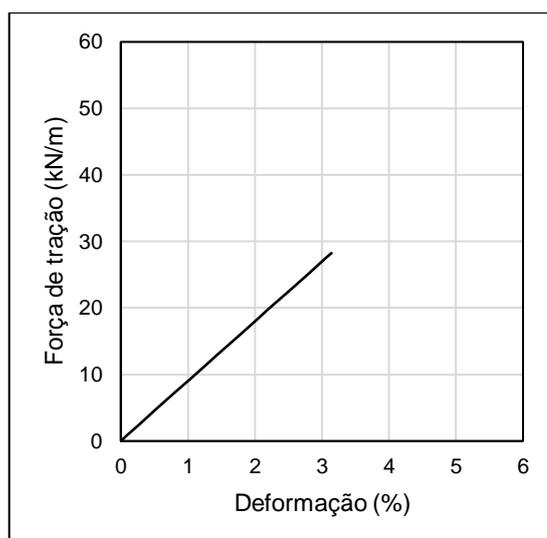
Figura 57 - Geocomposto de PVA – Amostras após danos térmico e mecânico: (a) CP PVA 1; (b) CP PVA 2; (c) CP PVA 3; (d) CP PVA 4.

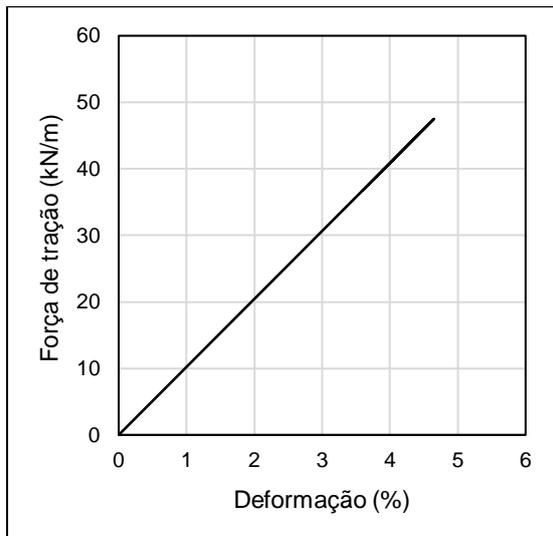
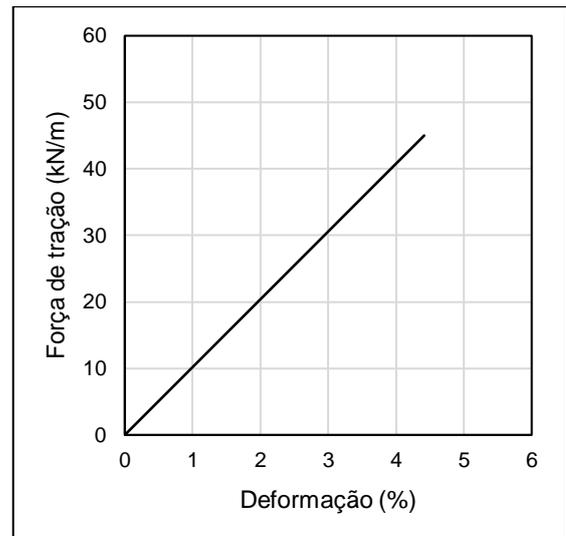
Figura 58 - Geocomposto de PET – Amostras virgens: (a) CP PET 2; (b) CP PET 4.

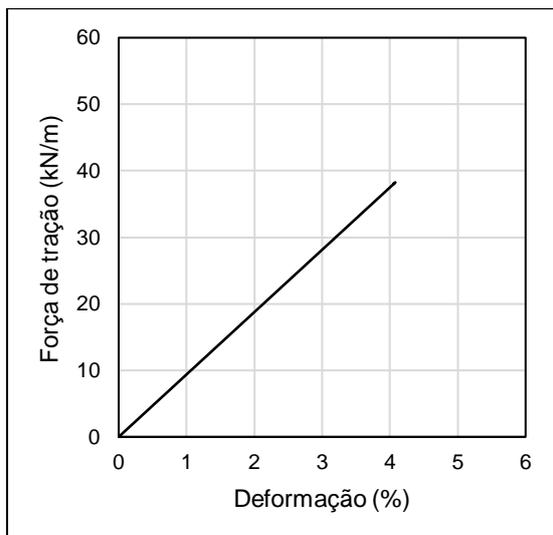
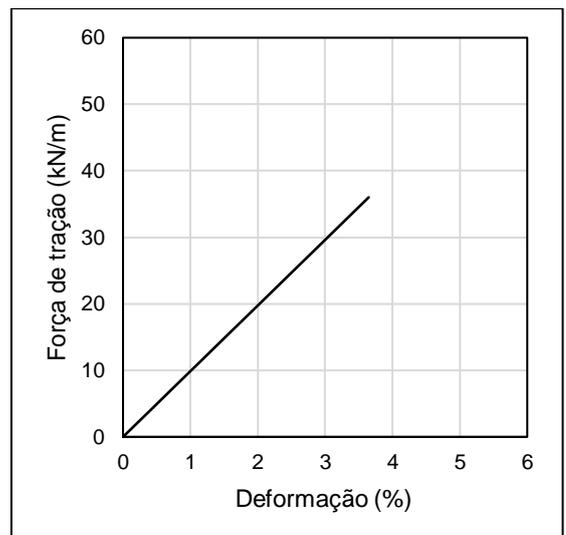
Figura 59 - Geocomposto de PET – Amostras após dano térmico: (a) CP PET 1; (b) CP PET 4.

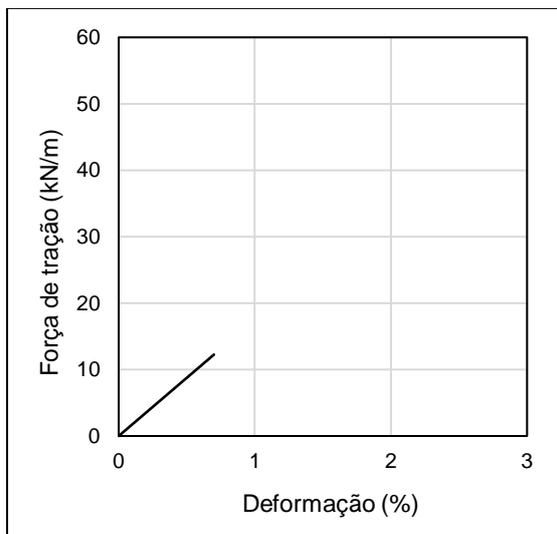
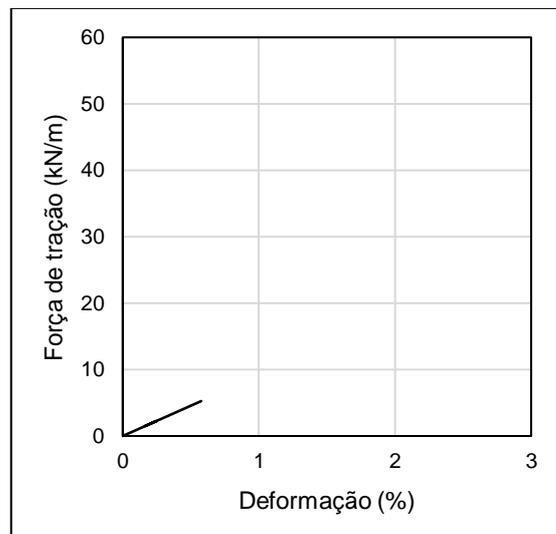
Figura 60 - Geocomposto de PET – Amostras após danos térmico e mecânico: (a) CP PET 3; (b) CP PET 4.

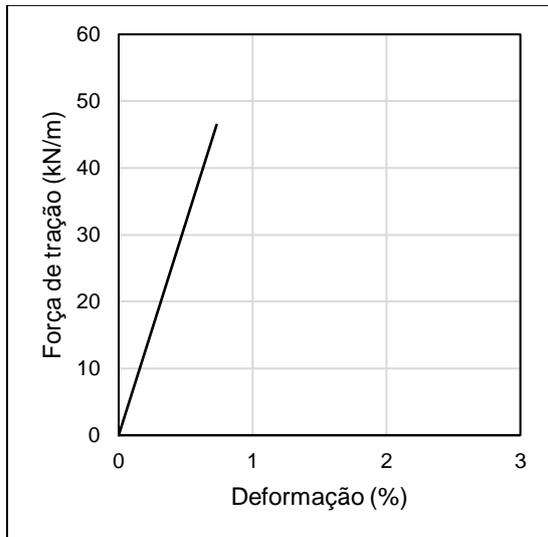
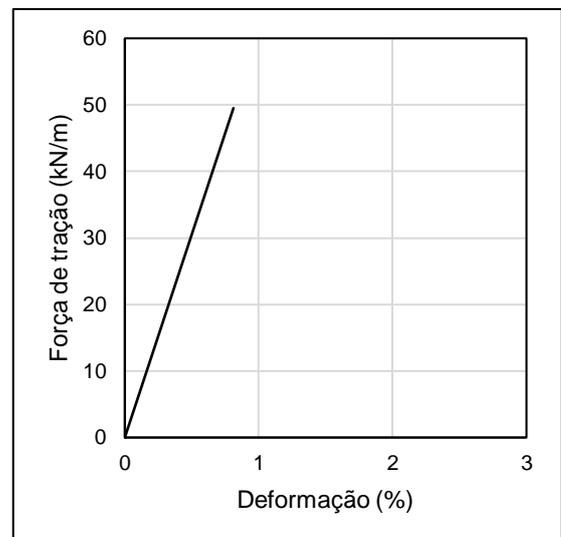
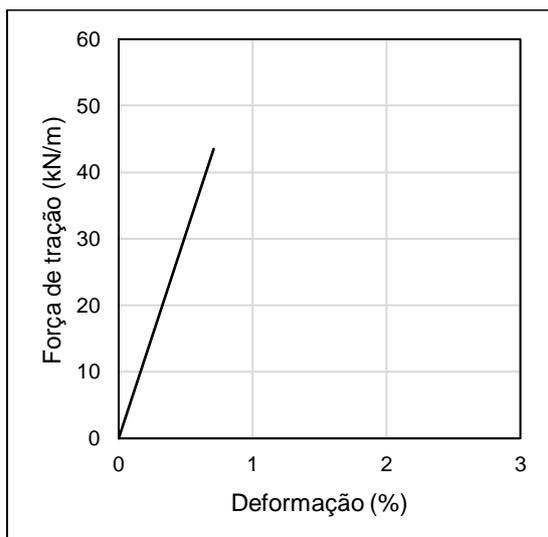
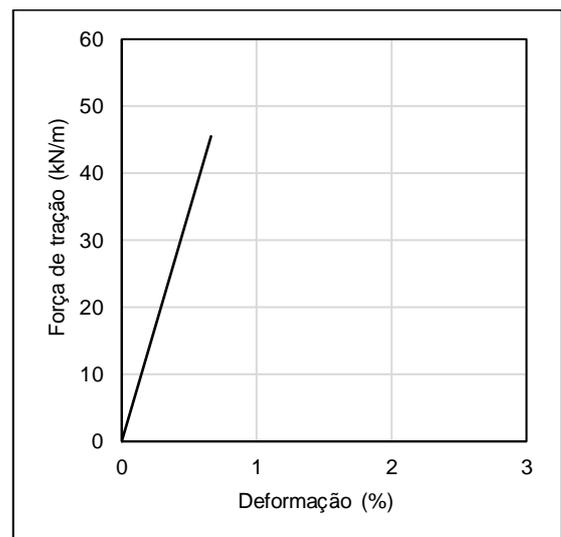
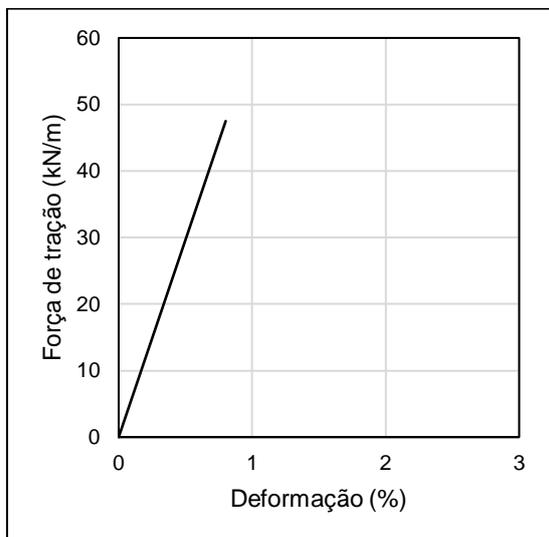
Figura 61 - Geocomposto de FV – Amostras virgens: (a) CP FV 1; (b) CP FV 2; (c) CP FV 3; (d) CP FV 4; (e) CP FV 5.

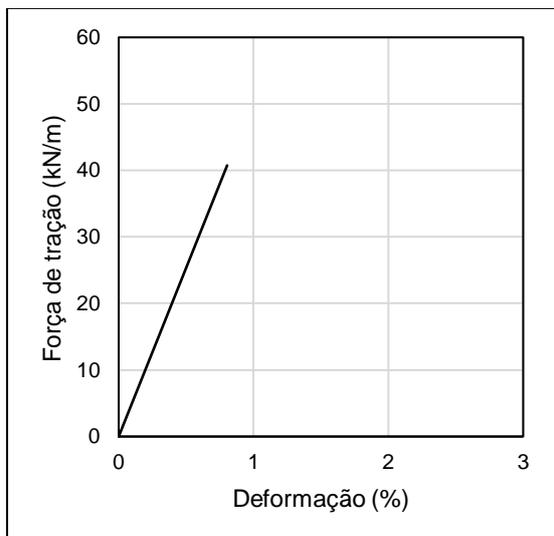
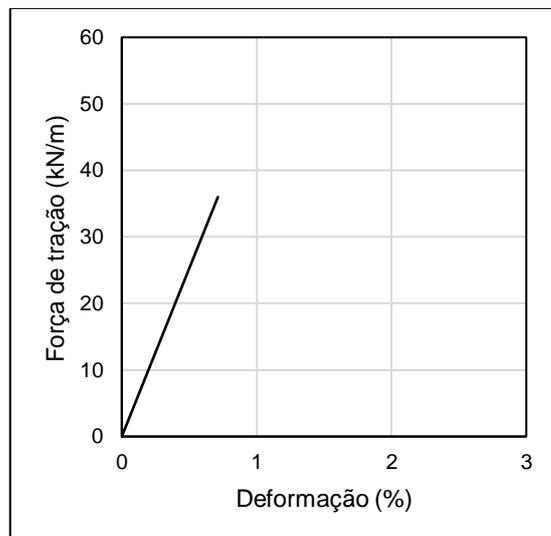
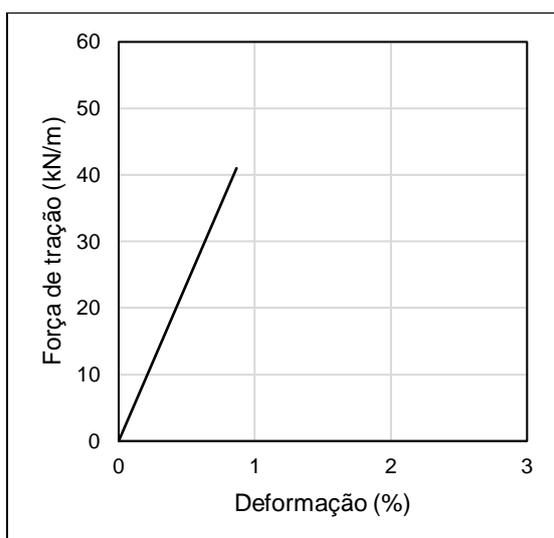
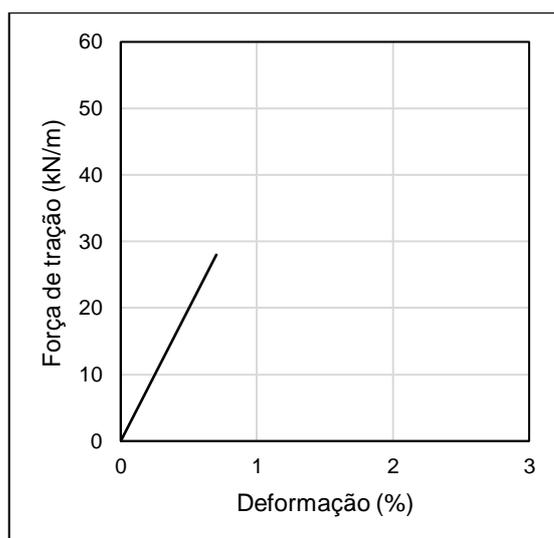
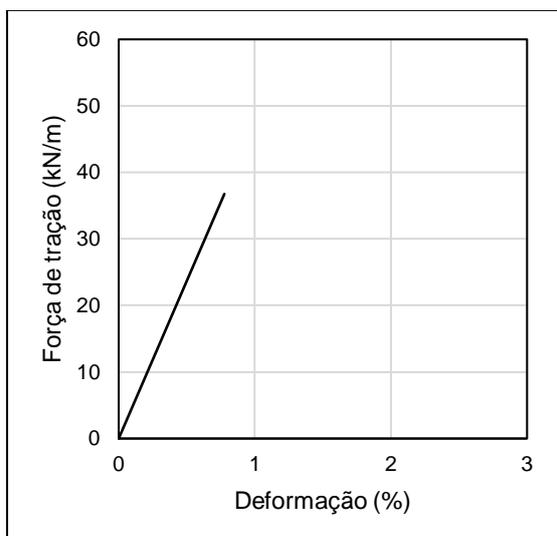
Figura 62 - Geocomposto de FV – Amostras após dano térmico: (a) CP FV 1; (b) CP FV 2; (c) CP FV 3; (d) CP FV 4; (e) CP FV 5.

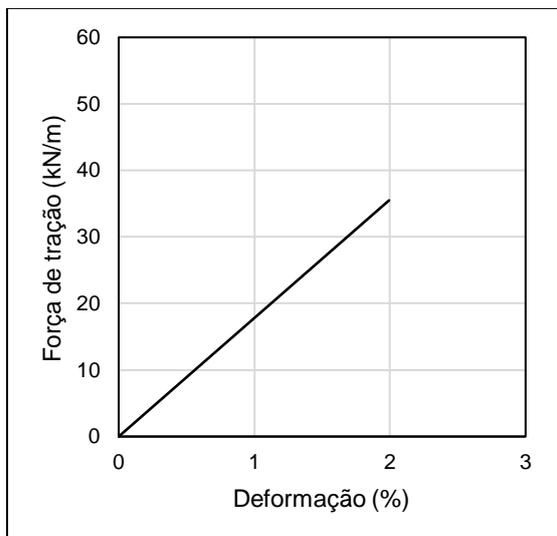
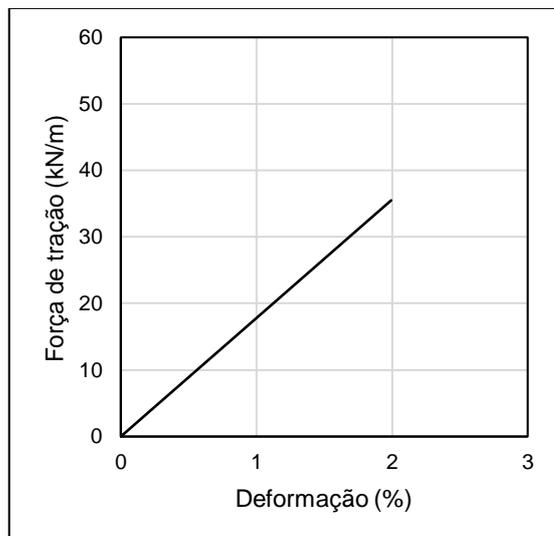
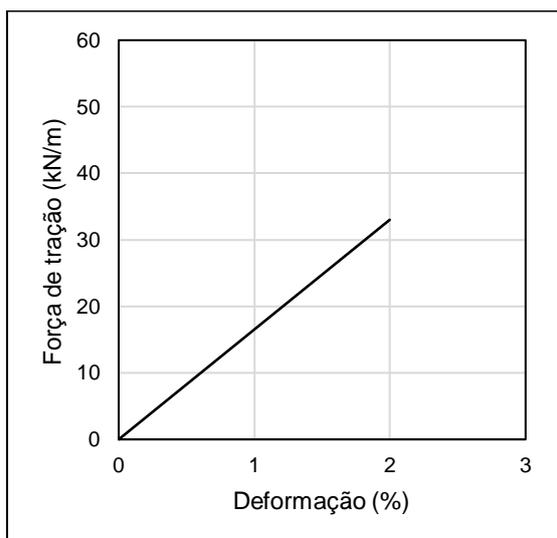
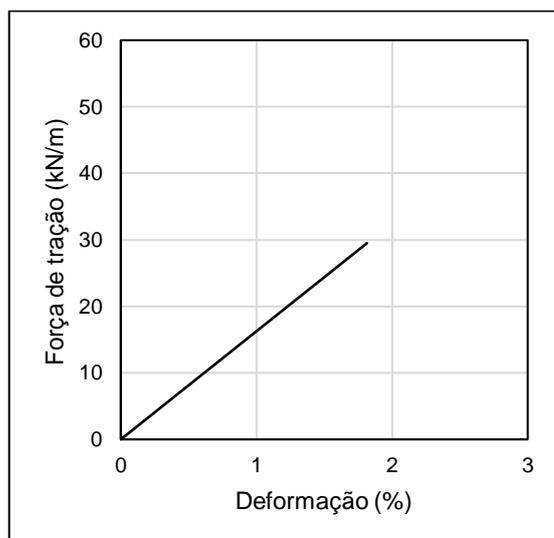
Figura 64 - Geocomposto de FV – Amostras após dano térmico e mecânico: (a) CP FV 1; (b) CP FV 2; (c) CP FV 3; (d) CP FV 4.
